APLICAÇÃO DE UM PROTOCOLO DE AVALIAÇÃO RÁPIDA DE
IMPACTO AMBIENTAL NO CÓRREGO TANQUE DO FANCHO NO
MUNICÍPIO DE VÁRZEA GRANDE - MT

Trabalho de conclusão de curso apresentado ao Curso de Ciências Biológicas do UNIVAG Centro Universitário, como parte dos requisitos para obtenção do título de Bacharel em Ciências Biológicas.

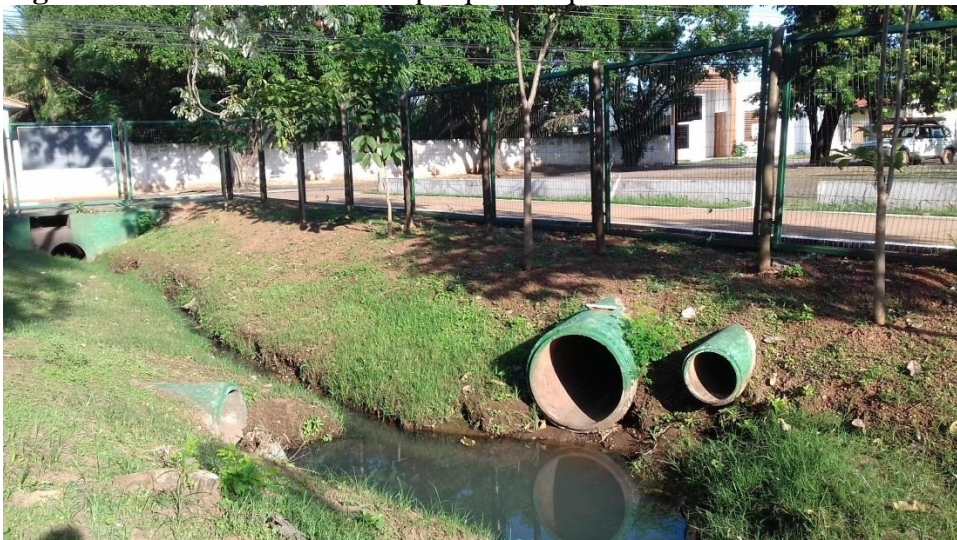
Área localizada na entrada do parque Tanque do Fancho (Fig.2), local urbanizado com construções e avenida, com canalização realizando o lançamento de efluentes sem tratamento no local, com grande supressão da vegetação ciliar com solo exposto, não sendo preservada a Área de preservação permanente (APP).

Figura 2 – Ponto 1: Entrada do parque Tanque do Fancho.

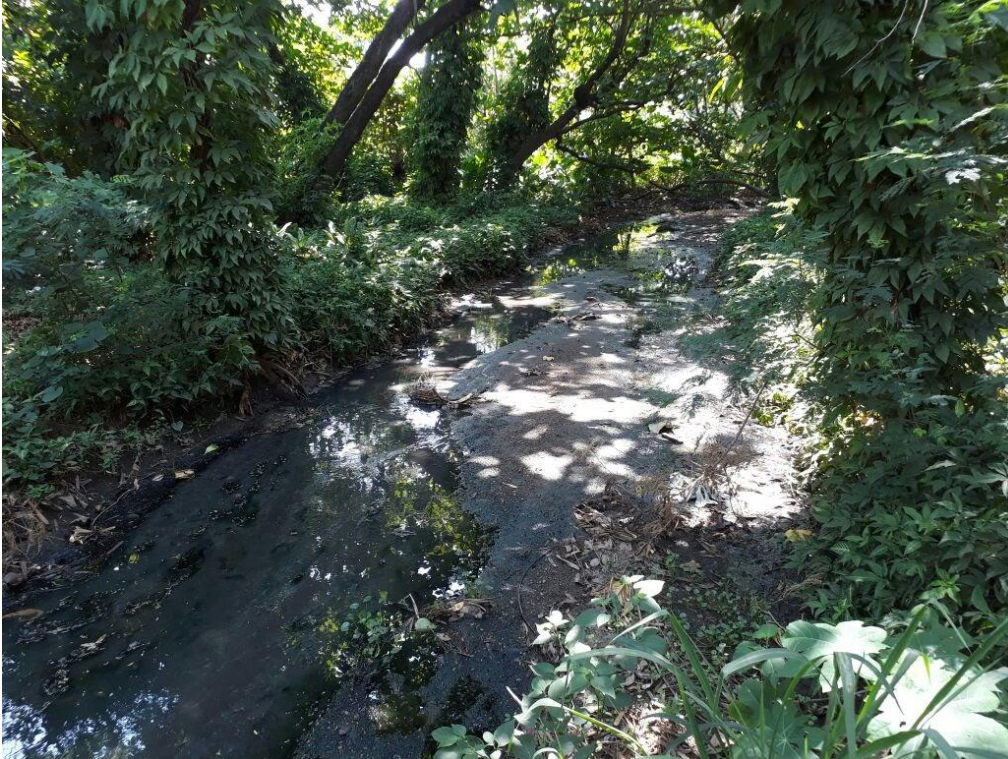
Área localizada próxima a ponte de madeira (Fig.3), apresentando vegetação natural em recuperação, com impactos antrópicos nas margens moderadas, com grande deposição de lama e matéria orgânica no fundo do córrego, com margens estáveis sem presença de erosão, apresentando lançamento de efluente.

Figura 3 – Ponto 2, próximo a ponte de madeira.

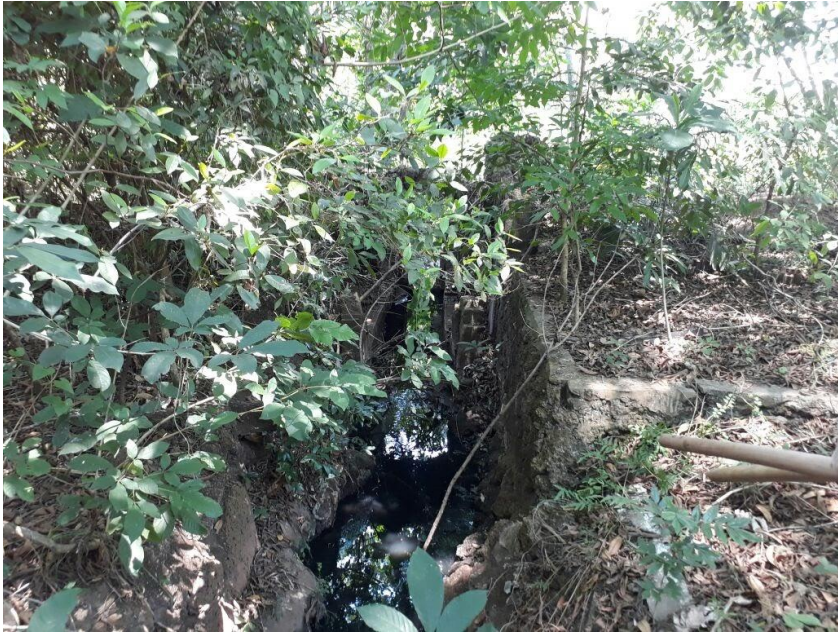
Área localizada no final do parque, apresenta vegetação natural em recuperação, com um terreno irregular sem sinal de erosão, córrego apresenta canalização por pedras cangas (Fig.4), com água turva e presença de oleosidade, sendo visível a presença de espécies de peixes no local e com escombros de construções abandonadas ao lado do curso d'água.

Figura 4 – Ponto 3: Trecho canalizado com pedras canga.

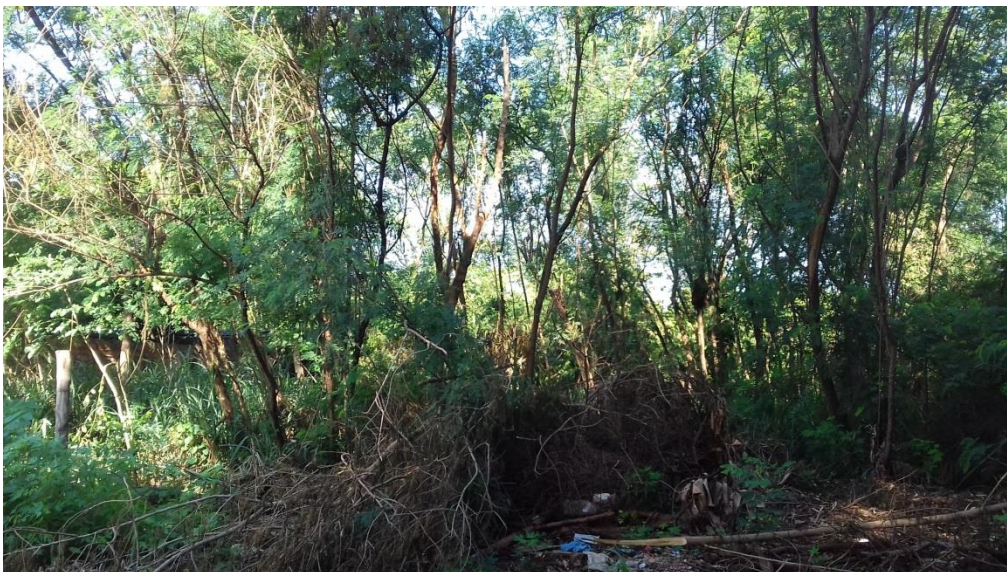
Área localizada fora dos limites do parque Tanque do Fancho, apresenta ocupação de parte de sua área de APP, possuindo vegetação secundária, com grande dominância da espécie *Leucaena leucocephala* (Fig.5), popularmente conhecida como Leucena.

Figura 5 - Ponto amostral 4, presença de dominância da *Leucaena leucocephala*.

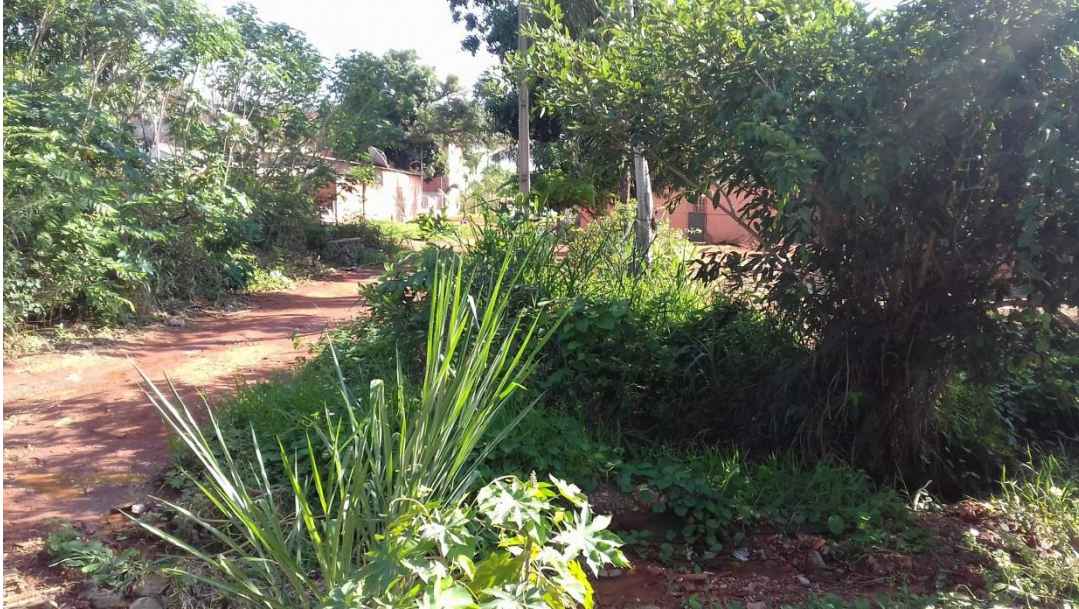
Área localizada fora dos limites do parque (Fig.6), com grande processo urbanização, possuindo ocupação de sua área de APP, com residências muito próximas as margens do rio, havendo risco de enchentes durante as chuvas, não apresentando instabilidade de suas margens.

Figura 6 – Ponto 5, área com grande processo de urbanização.

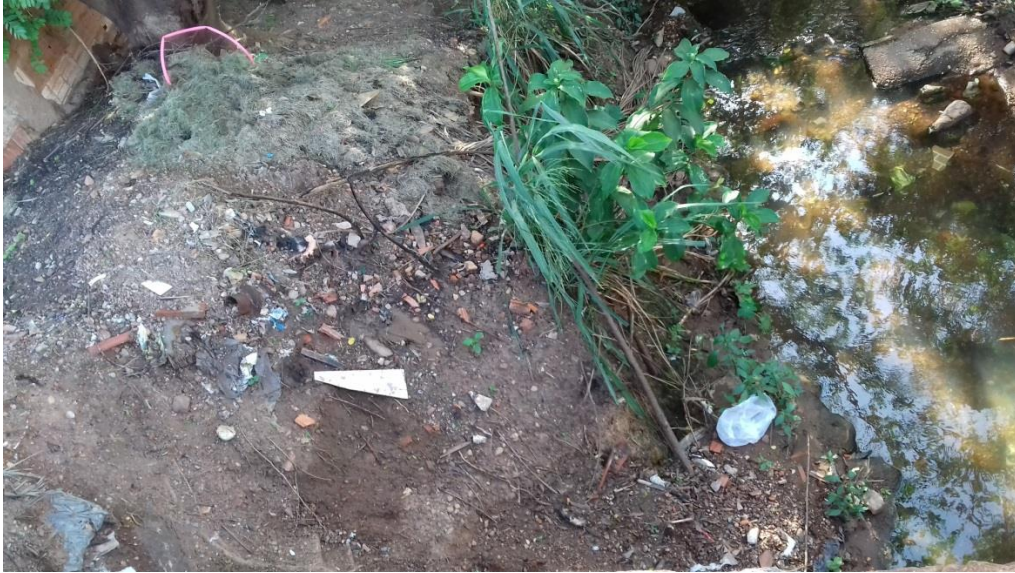
Área localizada fora dos limites do parque, apresenta grande processo de urbanização, possuindo ocupação de sua área de APP, com leito do rio alterado apresentando sinais de processos erosivos (Fig.7).

Figura 7 – Ponto 6, presença de processos erosivos.

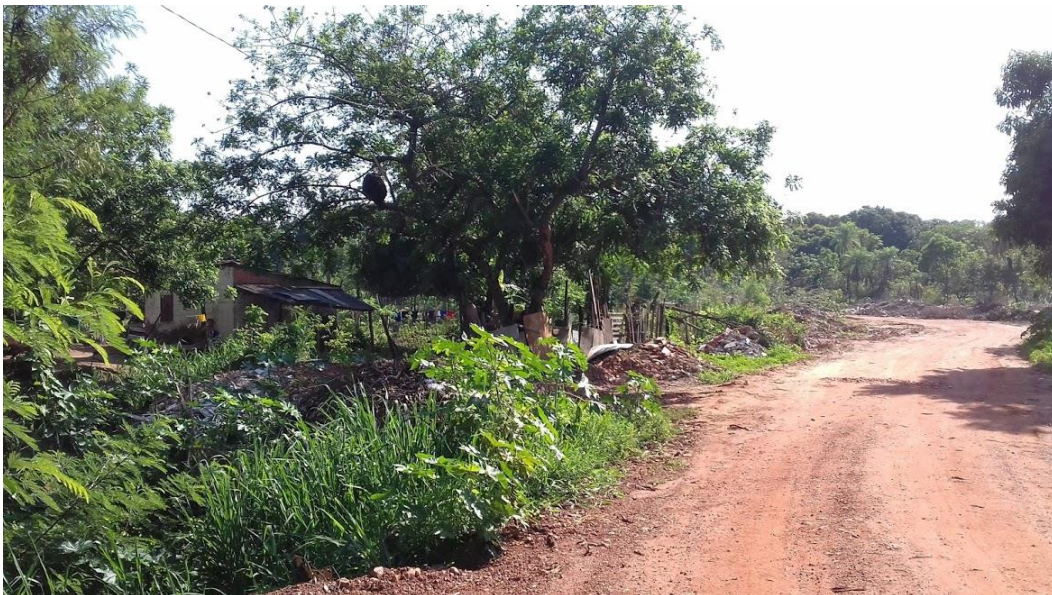
Área localizada fora dos limites do parque, apresenta grande ocupação desordenada e irregular de sua área de APP (Fig.8), com restos de materiais de construção jogados em sua área de APP, apresentando pequenos sinais de erosão.

Figura 8 – Ponto 7, área com ocupação irregular e descarte de materiais de construção.

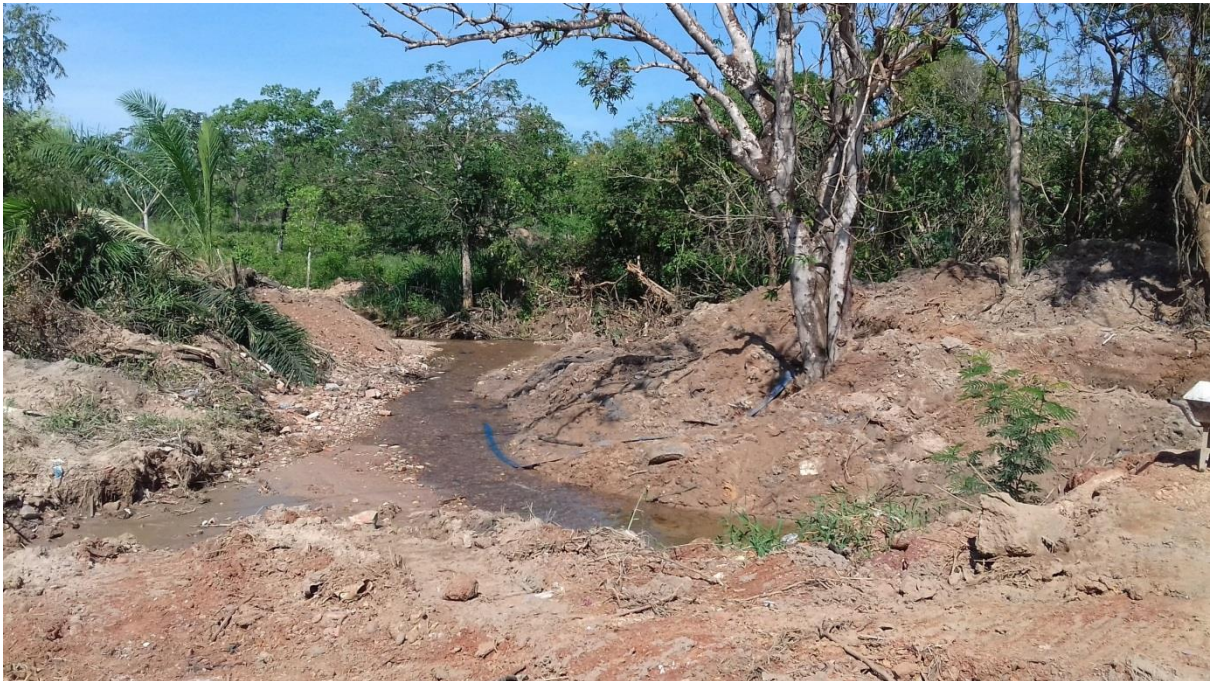
Área localizada fora dos limites do parque, com obra para canalização do rio ocorrendo na data da coleta de dados, foi realizado grande supressão da vegetação ciliar e com presença de processo erosivo elevado na área de APP (Fig.9).

Figura 9 – Ponto 8, área com elevado processo erosivo.

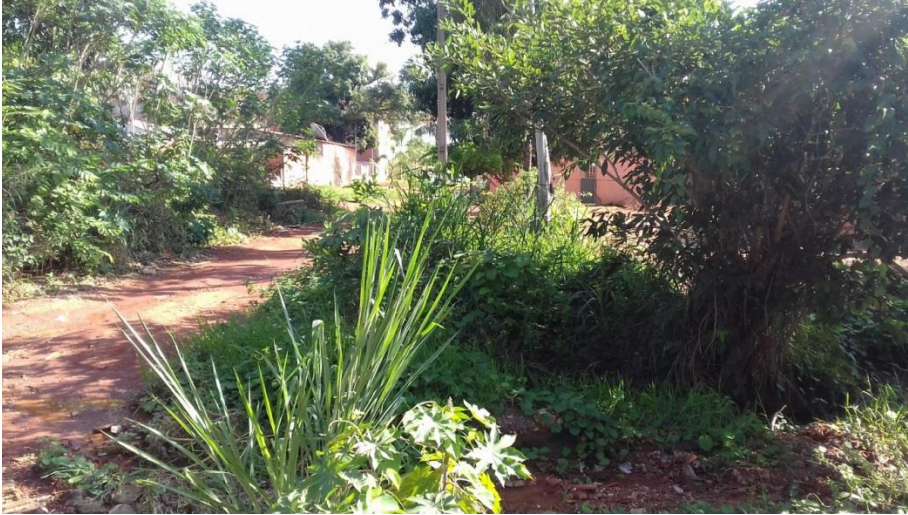
Nos trechos estudados é notório a intensa pressão antrópica sofrida pelo curso d'água, em especial pela urbanização desordenada e sem planejamento que ocorre nas margens dos rios (Fig.10 e Fig.11), causando efeitos indesejáveis ao meio ambiente e à população local, não sendo respeitadas as áreas de preservação permanente (APP), áreas estas que foram instituídas pelo Código Florestal Lei nº 12.651, de 25 de maio de 2012 (BRASIL, 2012). Sendo sua área de (APP) definida de acordo com a largura do rio, por ser menor que 10 metros, o rio Tanque do Fancho, conforme o Código Florestal deve possuir no mínimo 30 metros de vegetação, para que assim seja mantido o equilíbrio do ecossistema local.

Figura 10 – Construção em área de APP, Ponto amostral 5.

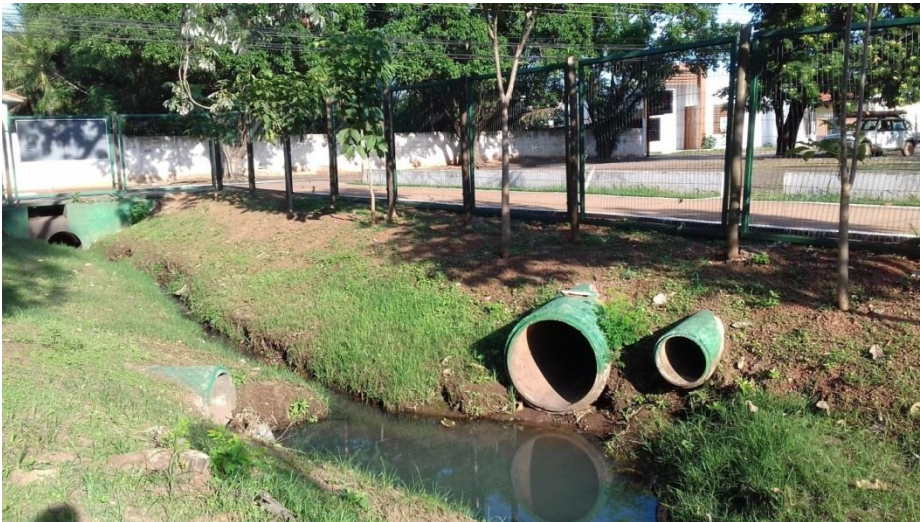
Figura 11 – Construção em área de APP, entrada do Parque do Tanque do Fancho, ponto amostral 1.

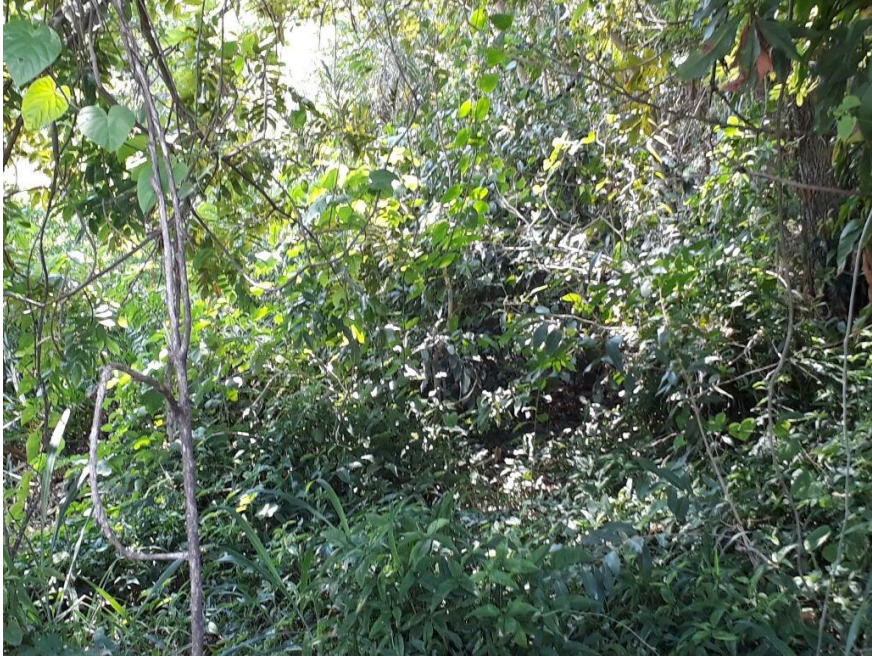
Dos trechos analisados os pontos 3 e 4 obtiveram a maior pontuação, atingindo a classificação de pontos naturais, sendo uma das principais características do ponto 3 a presença de mata ciliar, presença de água pé e a diversidade do seu habitat (Fig.12). A presença da mata ciliar é de grande importância para o curso d'água. Segundo Andrade (2005), as matas ciliares funcionam como filtros, retendo defensivos agrícolas, poluentes e sedimentos que seriam transportados para os cursos d'água, afetando diretamente a quantidade e a qualidade da água e, conseqüentemente, a fauna aquática e a população humana.

Figura 12 - Mata ciliar presente no ponto amostral 3.

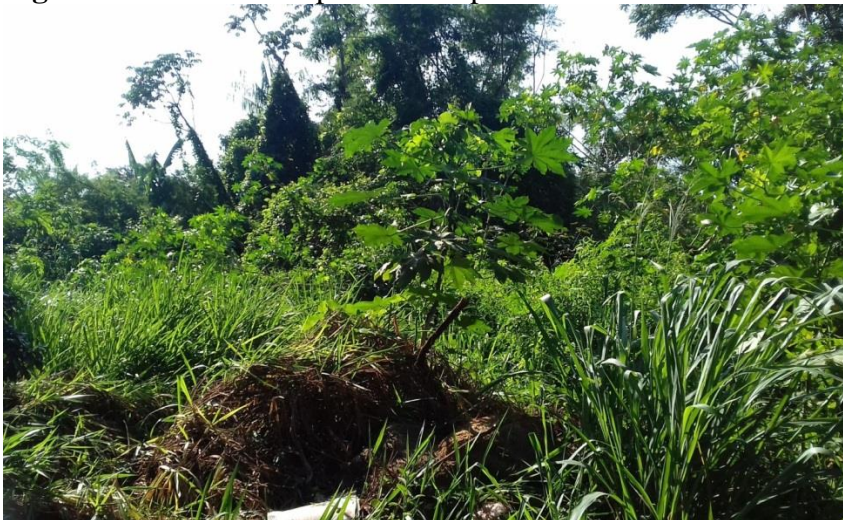
O ponto 4 apresenta a melhor pontuação, 40 pontos, sendo classificada como Natural, apresenta mata ciliar em recuperação (Fig.13), com ocupação em parte de sua APP, vegetação com grande dominância da espécie *Leucaena leucocephala*, popularmente conhecida como leucena (Fig.14), que apesar de possuir muitas características de espécie exótica invasora, em estudo realizado por Costa (2010), a leucena não se comportou como espécie invasora, uma vez que não se expandiu sobre ecossistemas naturais e nem mesmo ocupando novas áreas além da área de cultivo, a espécie seria, portanto, mais bem classificada como ruderal, uma vez que pode proliferar em áreas perturbadas e dificultar o estabelecimento de espécies nativas

Figura 13 – Mata ciliar presente no ponto amostral 4.

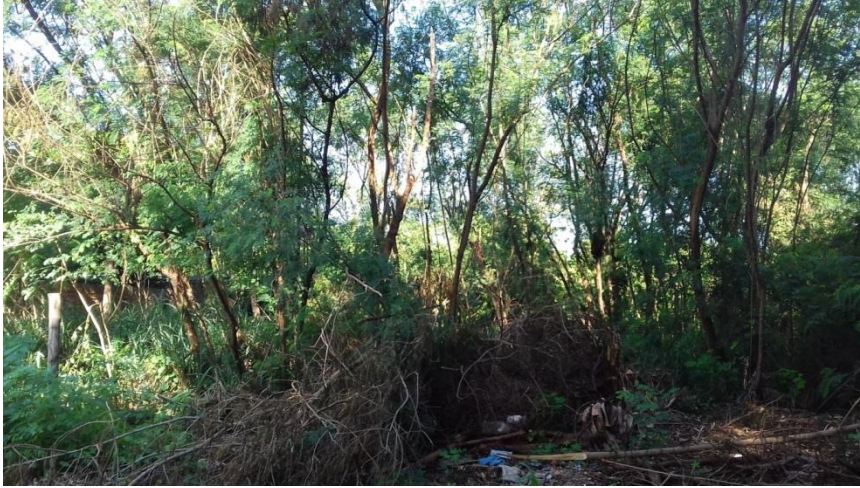
Figura 14 – Espécie de *Leucaena leucocephala* localizadas no ponto amostral 4.

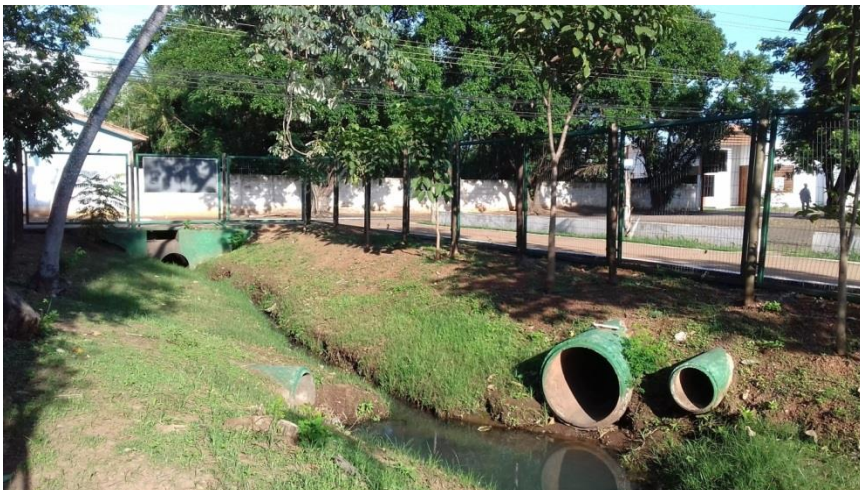
O ponto amostral 1 e 6, foram os que apresentaram a menor pontuação geral, em especial no parâmetro mata ciliar, com grande nível de supressão da vegetação, são áreas com ocupação/urbanizadas com construções e solo exposto (Fig.15). com canalizações que realizam o lançamento de efluentes sem o devido tratamento no curso d'água, de acordo com Sardinha et al. (2008) além do aspecto visual desagradável, pode haver um declínio dos níveis de oxigênio dissolvido, afetando a sobrevivência dos seres de vida aquática, exalação de gases mal cheirosos e possibilidade de contaminação de animais e seres humanos pelo consumo ou contato com essa água, dentre outros aspectos.

Figura 15 – Ponto amostral 1, entrada do parque Tanque do Fancho.

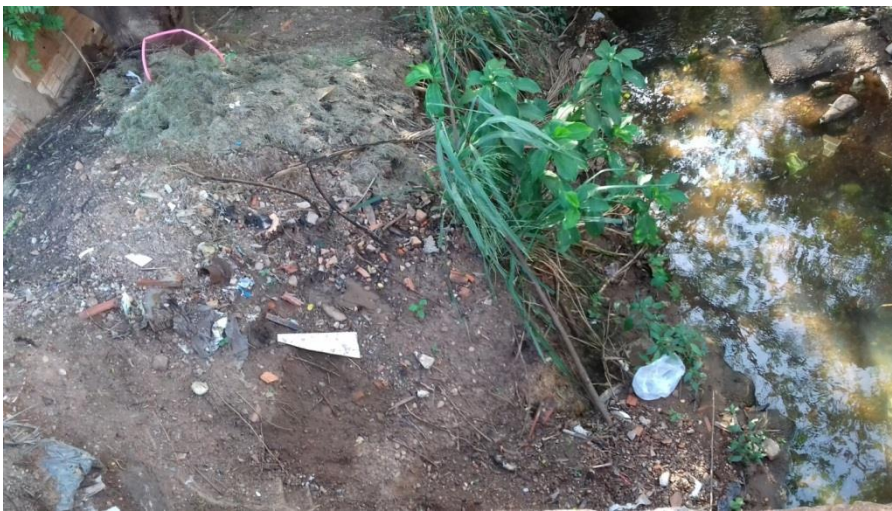
As florestas de galeria, encontram-se associadas à margem de rios, e outros cursos d'água, são compostas por espécies adaptadas para suportar a força da correnteza ou eventual submersão por ocasião por enchentes (MONTEIRO, 2014). Nos trechos 6 (Fig.16) e 8 (Fig.17) foram encontradas grande supressão da vegetação ciliar, onde foram localizados processos erosivos, segundo Oliveira et al. (2011), a devastação da vegetação no entorno dos rios (mata ciliar) traz sérias implicações ao ambiente natural, como, por exemplo, assoreamento dos rios, poluição, contaminação por produtos de origem agrícola (agrotóxico) e afugentamento da fauna.

Figura 16 – Ponto amostral 6, processo erosivo na margem esquerda do rio.

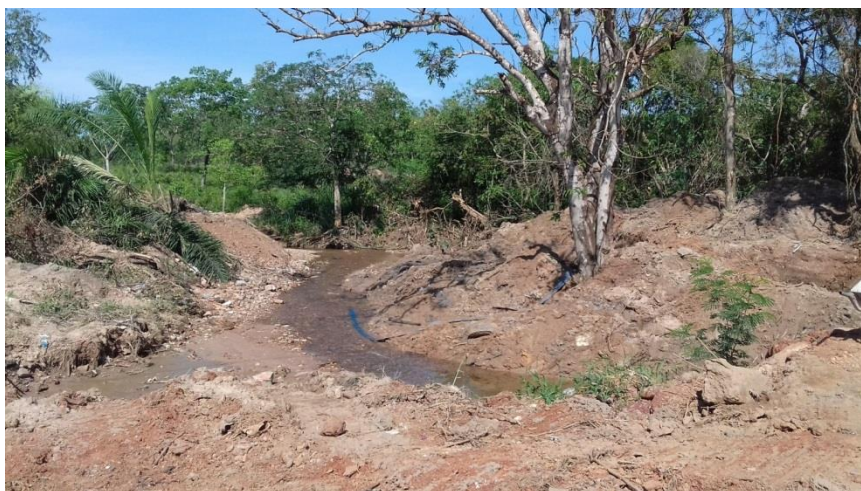
Figura 17 – Ponto amostral 8, Processo erosivo nas margens do rio.

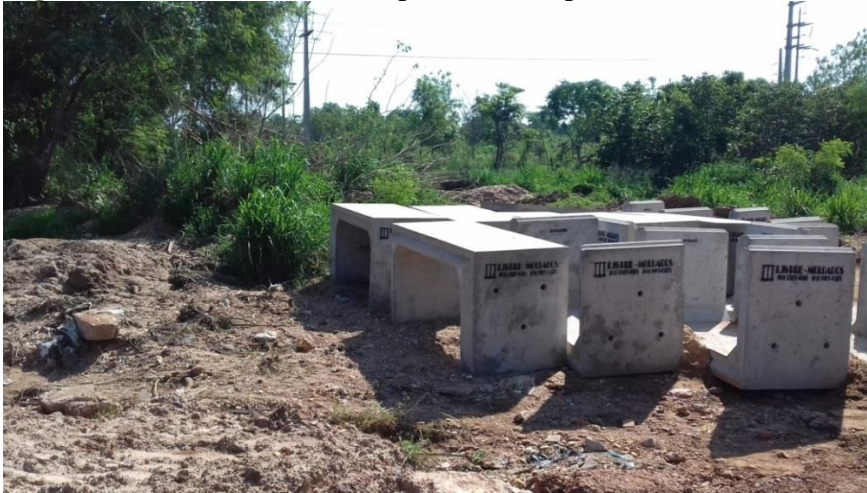
O ponto amostral 8 (Fig.18), apresentou a menor pontuação em relação ao

parâmetro de estabilidade das margens, devido a uma obra realizada no local para a canalização do curso d'água, foi realizada a retirada parte da vegetação ciliar, alterando a estabilidade das margens e a paisagem local, o objetivo do manilhamento dos cursos d'água, se dá de um modo geral para que no período das chuvas devido a velocidade da água, não ocorra enchentes e erosões, que danificam estradas e causam alagamentos em bairros da região.

Figura 18 – Manilhas da obra presentes no ponto amostral 8.

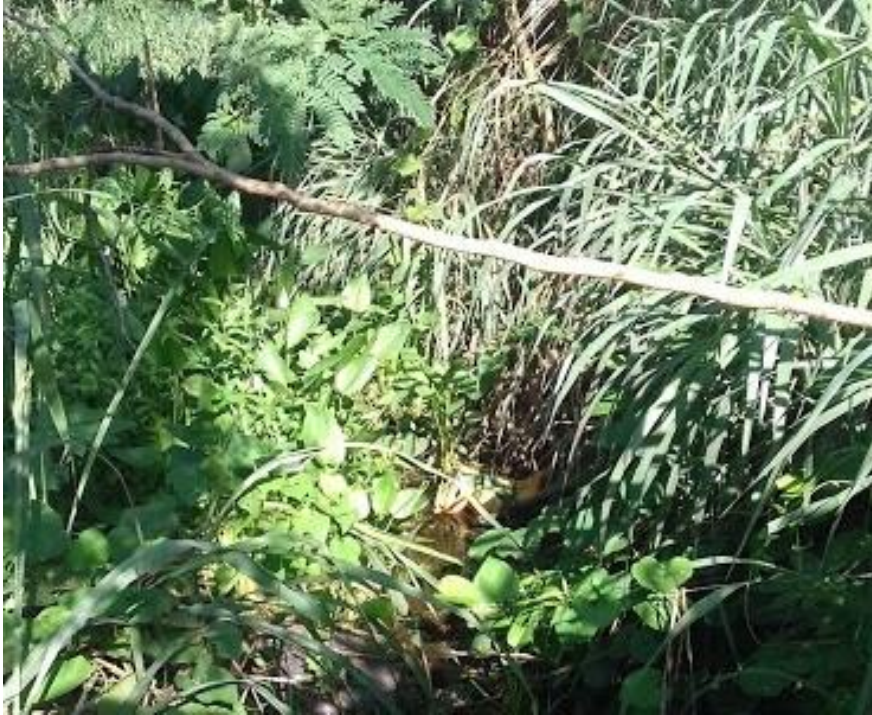
O parâmetro de vegetação aquática, foi encontrado somente nos pontos 3 e 4 (Fig.19), segundo Amato (2007), essas plantas aquáticas desempenham um importante papel na dinâmica desses ecossistemas, entre os quais a produtividade primária, servindo como alimento para outros organismos, estocagem e ciclagem de nutrientes. O ponto 3 foi identificado a presença total de plantas aquáticas a sua montante, sendo a vegetação dominante *Eichhornia crassipes*, popularmente conhecida como água-pé, de acordo com Palma et al. 2012, costumam-se desenvolver bem em ambientes eutrofizados, com altas concentrações de nutrientes. Esta macrófita aquática possui grande capacidade de retenção de nutrientes, metais, sedimentos e, por esse motivo, é uma espécie considerada despoluidora de água (POTT e POTT, 2000 apud PALMA et al. 2012).

Figura 19– Macrófitas localizadas no ponto amostral 4.

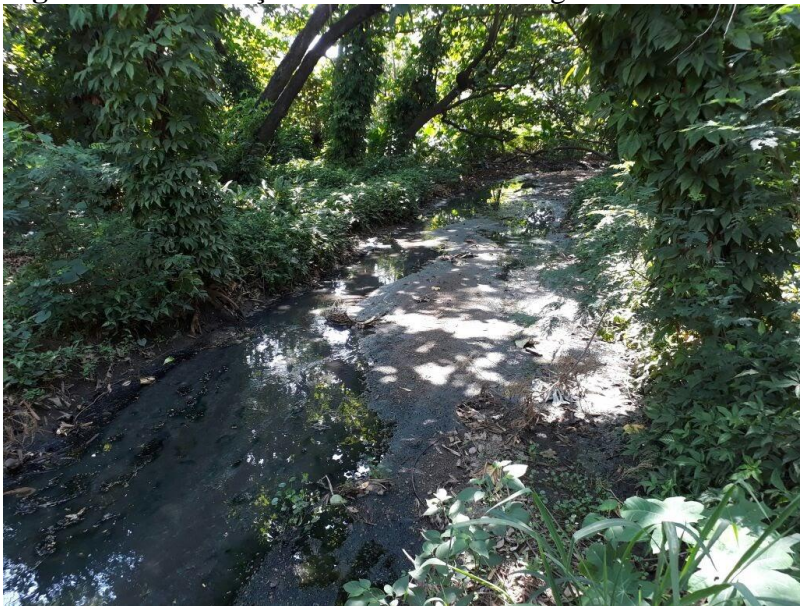
A deposição de lama no fundo do rio foi um parâmetro em que somente o ponto amostral 2 (Fig.20) apresentou grande quantidade de sedimento, com mais de 75% fundo do curso d'água coberto por lama, a área possui uma grande deposição de matéria orgânica, que fica retida na área.

Figura 20 – Presença de lama e matéria orgânica no curso d'água, ponto amostral 2.
