# Galeria 300

## A arte que habita na história

CENTRO UNIVERSITÁRIO DE VÁRZEA GRANDE  
CURSO DE GRADUAÇÃO EM ARQUITETURA E URBANISMO  
TRABALHO DE DIPLOMAÇÃO EM ARQUITETURA, URBANISMO E PAISAGISMO

Monografia apresentada ao curso de Arquitetura e Urbanismo do Centro Universitário de Várzea Grande (MT), como requisito parcial para obtenção do título de Graduado em Arquitetura e Urbanismo.

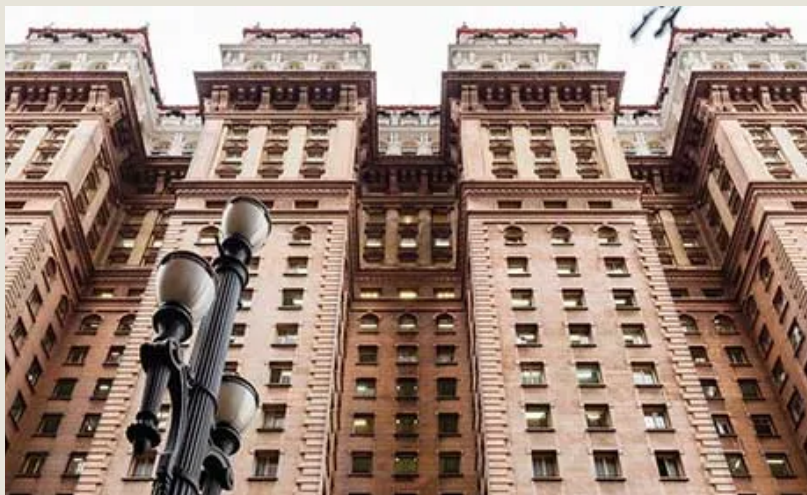
Figura 13— Edifício Martinelli

Diversos exemplos de retrofit no Brasil ilustram o potencial dessa prática. Em São Paulo, o Edifício Martinelli (FIGURA 13) assou por um processo de modernização sem descaracterização, mantendo sua importância histórica ao mesmo tempo em que foi reintegrado à dinâmica urbana. Outro caso é o Hotel Glória, no Rio de Janeiro, que passou por retrofit visando recuperar sua estrutura histórica e funcionalidade, sem perder os traços arquitetônicos que o tornaram ícone da cidade (SILVA, 2015).

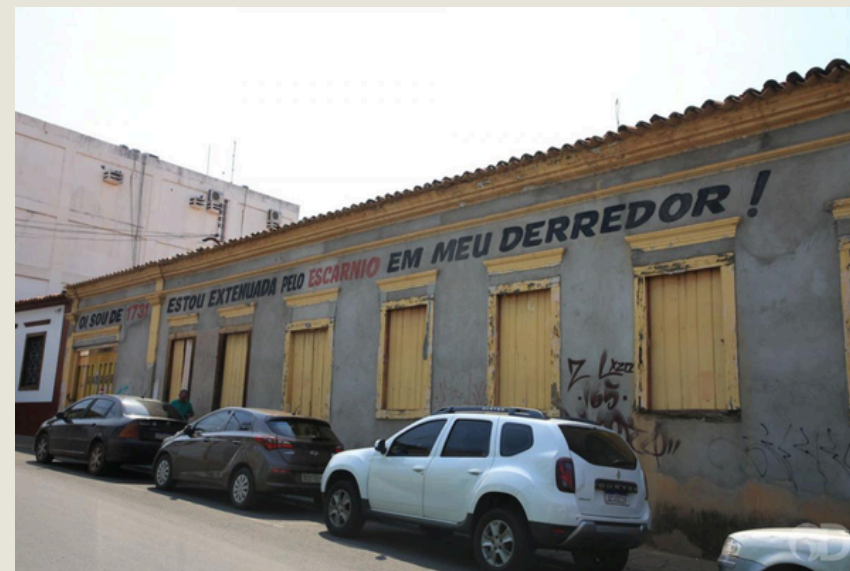
Figura 16 — Fachada Atual Casa 300

O edifício apresenta traços típicos da arquitetura urbana do período, como paredes espessas de alvenaria, janelas emolduradas, frontão e elementos decorativos no estilo eclético, evidenciando uma transição entre as influências coloniais e o repertório arquitetônico moderno que começava a se consolidar no Brasil. A Rua Pedro Celestino, por sua vez, foi uma das primeiras a ser calçadas e arborizadas na cidade, funcionando como eixo de circulação entre o antigo Largo do Rosário (hoje Praça Ipiranga) e a Praça Alencastro — marcos da vida pública cuiabana.

A Casa 300 recebeu esse nome devido à sua numeração oficial no cadastro de imóveis da cidade. Embora não tombada oficialmente, é reconhecida por moradores antigos como ponto de referência histórica e cultural. Durante boa parte do século XX, abrigou atividades comerciais, como armarinhos, oficinas e escritórios, desempenhando papel importante no cotidiano econômico e social do centro de Cuiabá.

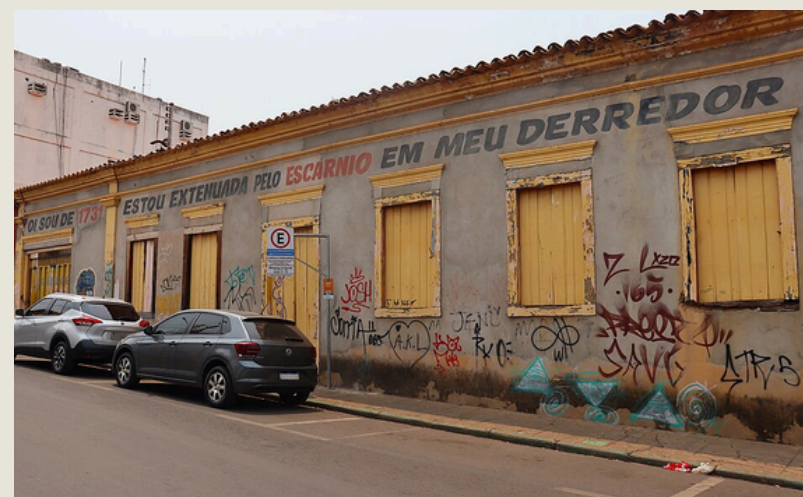
Figura 17 — Fachada Atual Casa 300

assim como muitos outros imóveis da área central, entrou em processo de degradação e perda de funcionalidade (COSTA, 2015). No entanto, diferentemente de outros bens patrimoniais, o imóvel foi objeto de esforços de preservação e atualmente encontra-se restaurado, integrando-se ao circuito cultural e turístico do centro histórico.

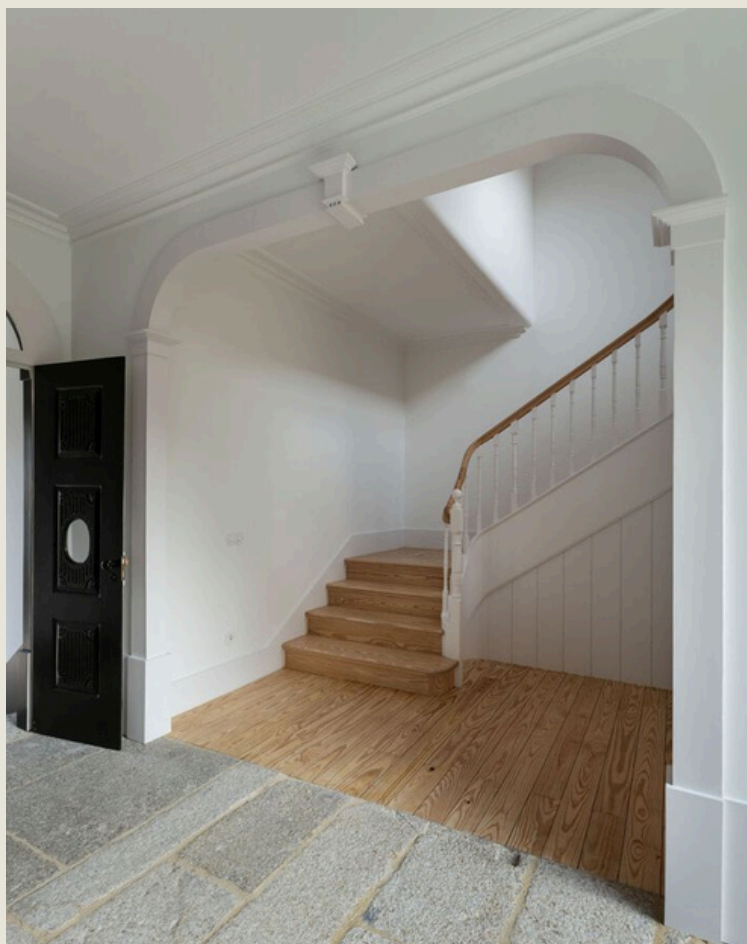
Figura 22 — Escada de madeira

A escada em madeira ( Figura 22) , por exemplo, foi reconstruída a partir de técnicas tradicionais, utilizando pinho americano, preservando sua identidade formal e material.

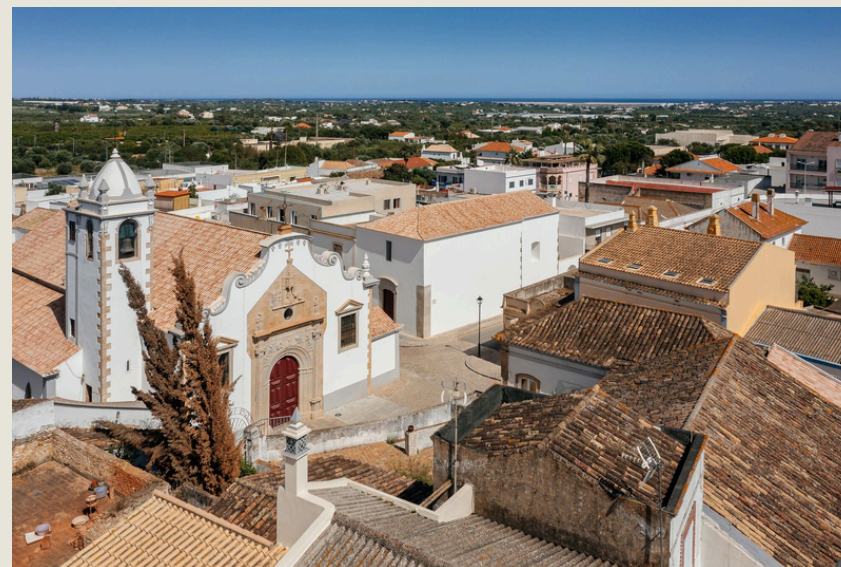
Figura 24 — Fachada , Museu Casa do Colecionador

O Museu Casa do Colecionador, localizado em Moncarapacho, Algarve, Portugal, é uma intervenção arquitetônica que transforma uma antiga capela do século XVIII (figura 24) em um espaço expositivo contemporâneo. O projeto, concluído em 2024, equilibra preservação patrimonial e inovação arquitetônica, respeitando a história do edifício e adaptando-o às novas funções museológicas.

A edificação original, construída entre 1750 e 1772 pelos Franciscanos, passou por diversos usos após a extinção das ordens religiosas em 1834, incluindo o de taberna. Em 1954, foi adquirida pelo pai do atual proprietário, João Calçada Correia, que, em 2002, herdou o imóvel. Motivado pela história religiosa do edifício e por sua coleção de arte, Correia decidiu transformá-lo em museu, conferindo-lhe uma nova dignidade de uso .

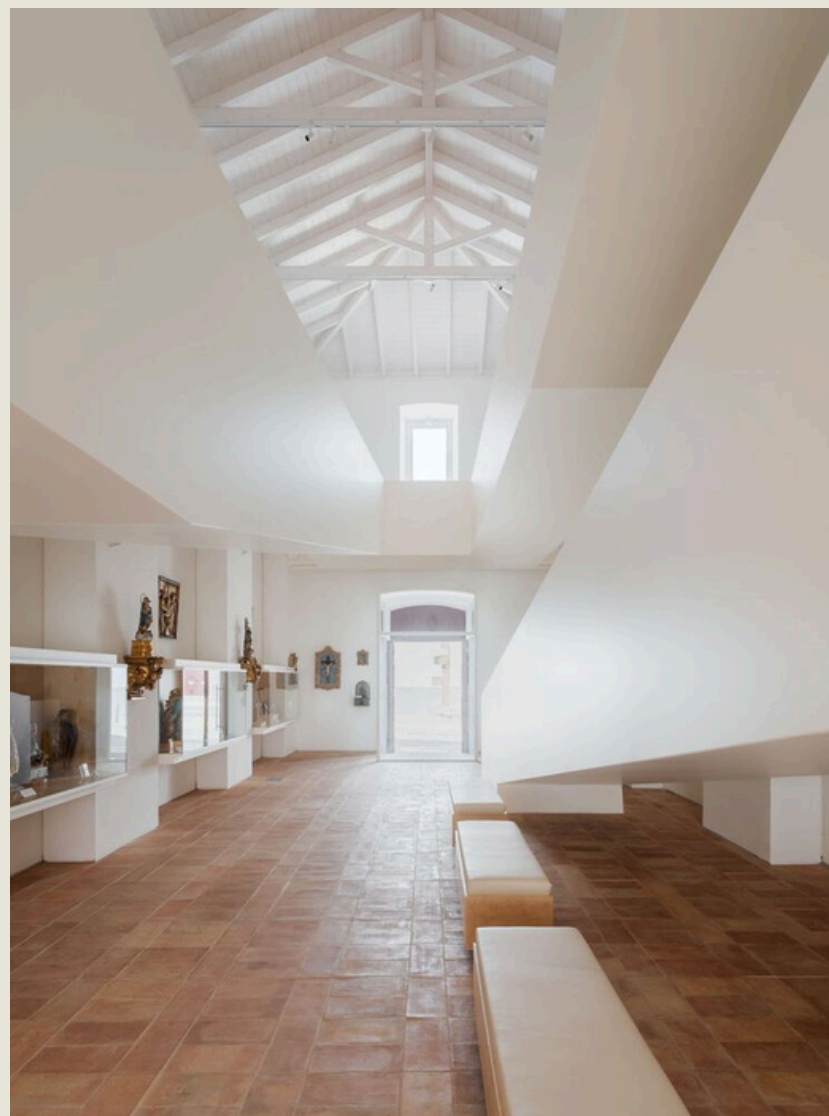
Figura 25 — Nave Principal , Museu Casa do Colecionador

A intervenção se baseia em três diretrizes principais: a preservação dos elementos originais, a introdução de volumes contemporâneos e a criação de um percurso expositivo contínuo e narrativo. A nave principal (figura 25) foi restaurada utilizando materiais tradicionais, como pisos em ladrilho de terracota, paredes caiadas e telhas cerâmicas. Já os volumes expositivos inseridos contrastam com o edifício existente: uma rampa metálica branca (figura 26) abriga uma sequência de vitrines com bengalas raras, enquanto um volume suspenso e escuro expõe as miniaturas e pinturas sobre marfim, criando atmosferas distintas ao longo do trajeto.

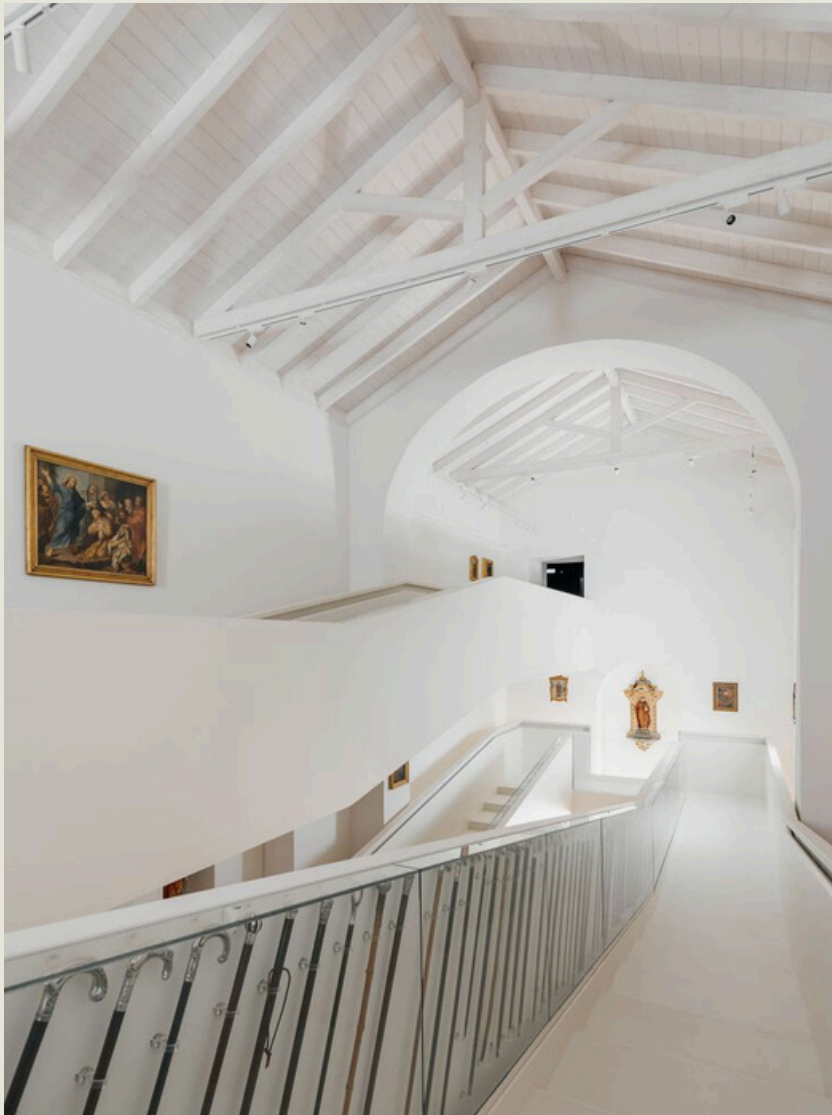
Figura 26 — Rampa metálica branca, Museu Casa do Colecionador

Segundo os autores do projeto, “a nova estrutura metálica branca é independente da nave principal e constitui um percurso de 45 metros, permitindo observar os detalhes das bengalas em ritmo sequencial” (ARCHDAILY, 2024). O volume superior, com iluminação pontual e controle da luz natural, gera uma ambiência introspectiva e sensível, ideal para a contemplação de peças minuciosas e raras.

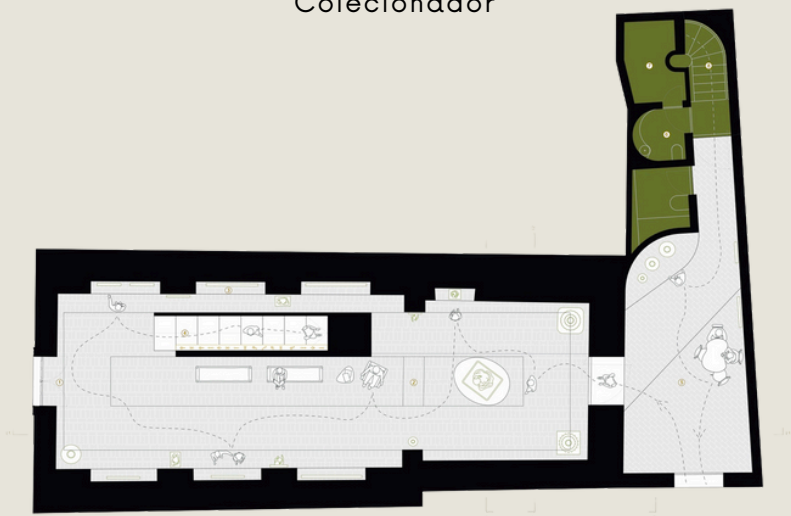
Figura 27 — Planta térreo, Museu Casa do Colecionador

As plantas baixas (Figuras 27, 28 e 29) do Museu Casa do Colecionador revelam a clara organização espacial entre o antigo e o novo. A nave central da capela foi preservada em sua forma original e, nela, se insere o percurso museológico proposto. A planta é linear, conduzindo o visitante por um eixo principal onde se desenvolve a exposição das bengalas em vitrines integradas à rampa metálica elevada, que funciona como elemento expositivo e circulatório.

Observa-se, na organização das plantas, (Figuras 27, 28 e 29) um equilíbrio entre fluidez do percurso e preservação da espacialidade original do edifício. As circulações foram pensadas para serem intuitivas e contínuas, conduzindo o visitante de maneira narrativa e coerente.

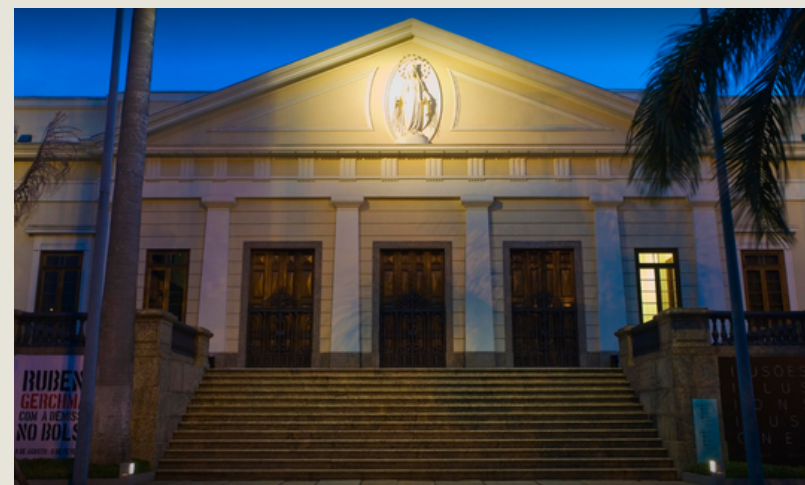
Figura 32 — Casa Daros

O desafio principal do projeto, conduzido pelo escritório Ernani Freire Arquitetos Associados, foi adaptar o edifício histórico às exigências de um espaço cultural moderno sem comprometer sua integridade arquitetônica. Para isso, os arquitetos adotaram uma abordagem de mínima interferência, preservando fachadas, aberturas e pisos originais, enquanto reorganizavam os espaços internos para atender às novas funções expositivas e de convivência. Elementos complementares, como bancadas, bancos e áreas de circulação, foram projetados com linguagem minimalista e monolítica, utilizando materiais que dialogam com os existentes e promovem a harmonia entre o antigo e o novo (Jader Almeida, 2020).

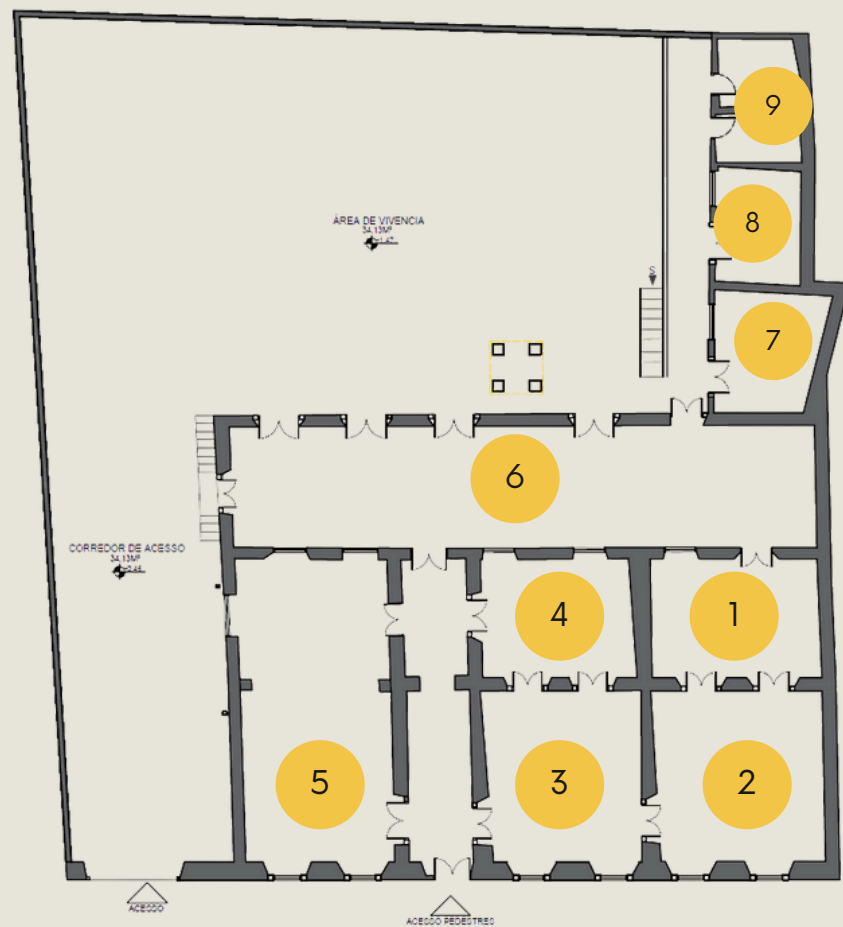
Figura 43: Planta existente

A edificação histórica Casa 300 apresenta sinais evidentes de degradação estrutural e material, resultado da interrupção de reformas anteriores. No pavimento térreo, algumas paredes encontram-se instáveis, com trechos em tijolos de adobe expostos, enquanto a cobertura está escorada de forma provisória, indicando fragilidade e risco de colapso parcial.

Observam-se ainda portas e janelas quebradas, perda de material em diversos pontos e fissuras, especialmente em áreas molhadas, evidenciando infiltrações e movimentações da alvenaria. O madeiramento, incluindo vigas e caibros, apresenta apodrecimento significativo, comprometendo a integridade da cobertura e das esquadrias.

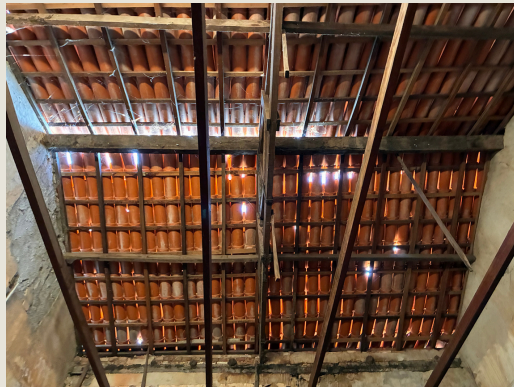
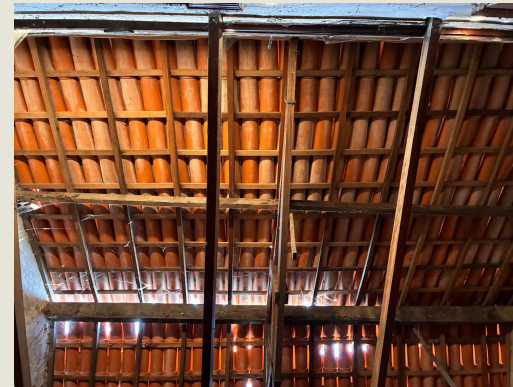
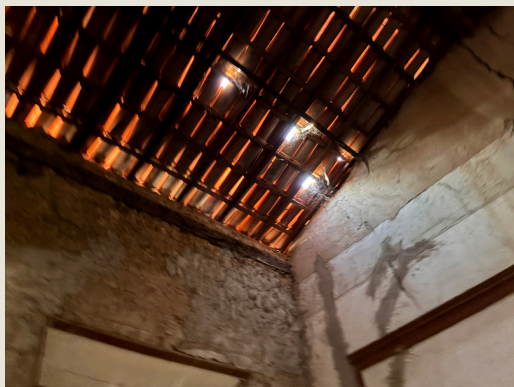
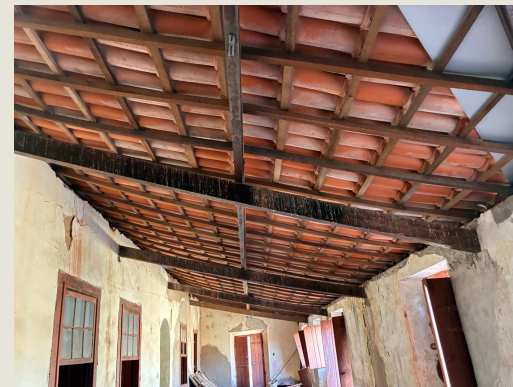
## COBERTURA

Já no levantamento fotográfico da área dos fundos, foi possível identificar uma completa descaracterização desse setor da edificação. As imagens revelam que muitos elementos presentes nas plantas do momento do tombamento já não existiam mais, indicando uma perda significativa da configuração original desse espaço.

O registro mostra um fundo totalmente degradado, sem vegetação, sem organização e sem qualquer traço dos componentes que faziam parte da sua ambientação histórica. O estado atual evidencia um cenário de abandono, reforçando a necessidade de intervenção qualificada para recuperar a identidade desse trecho da edificação.

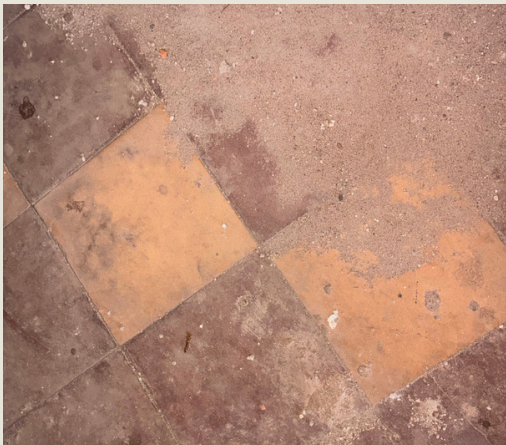
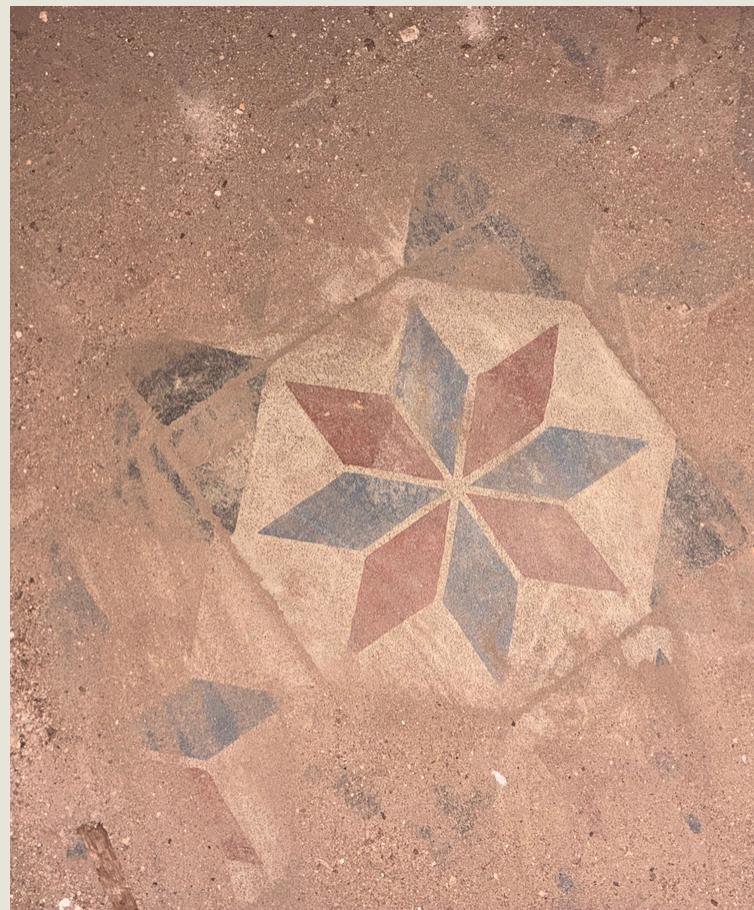
O levantamento fotográfico dos ladrilhos hidráulicos do Casarão 300 já foi realizado, permitindo registrar detalhadamente o estado atual dos revestimentos e identificar padrões, cores, danos e características específicas de cada ambiente. A partir dessa documentação visual, apresentada nas imagens a seguir, será possível orientar o processo de restauração, que ainda precisará ser executado.

A restauração deverá iniciar-se com a retirada cuidadosa dos ladrilhos existentes. Essa etapa exigirá grande precisão técnica, pois o objetivo será preservar todas as peças que estiverem em condições de reutilização. Os ladrilhos deverão ser removidos manualmente, catalogados e separados conforme seu estado de conservação, garantindo o controle necessário para as fases seguintes.

As peças em bom estado passarão por procedimentos de recuperação, como limpeza profunda para remoção de sujeiras e resíduos de argamassa antiga, consolidação de pequenas fissuras e recomposição de bordas desgastadas quando possível. Já os ladrilhos que não apresentarem condições de restauração deverão ser substituídos por réplicas artesanais, produzidas com as mesmas dimensões, desenhos e tonalidades, assegurando a uniformidade visual do conjunto.

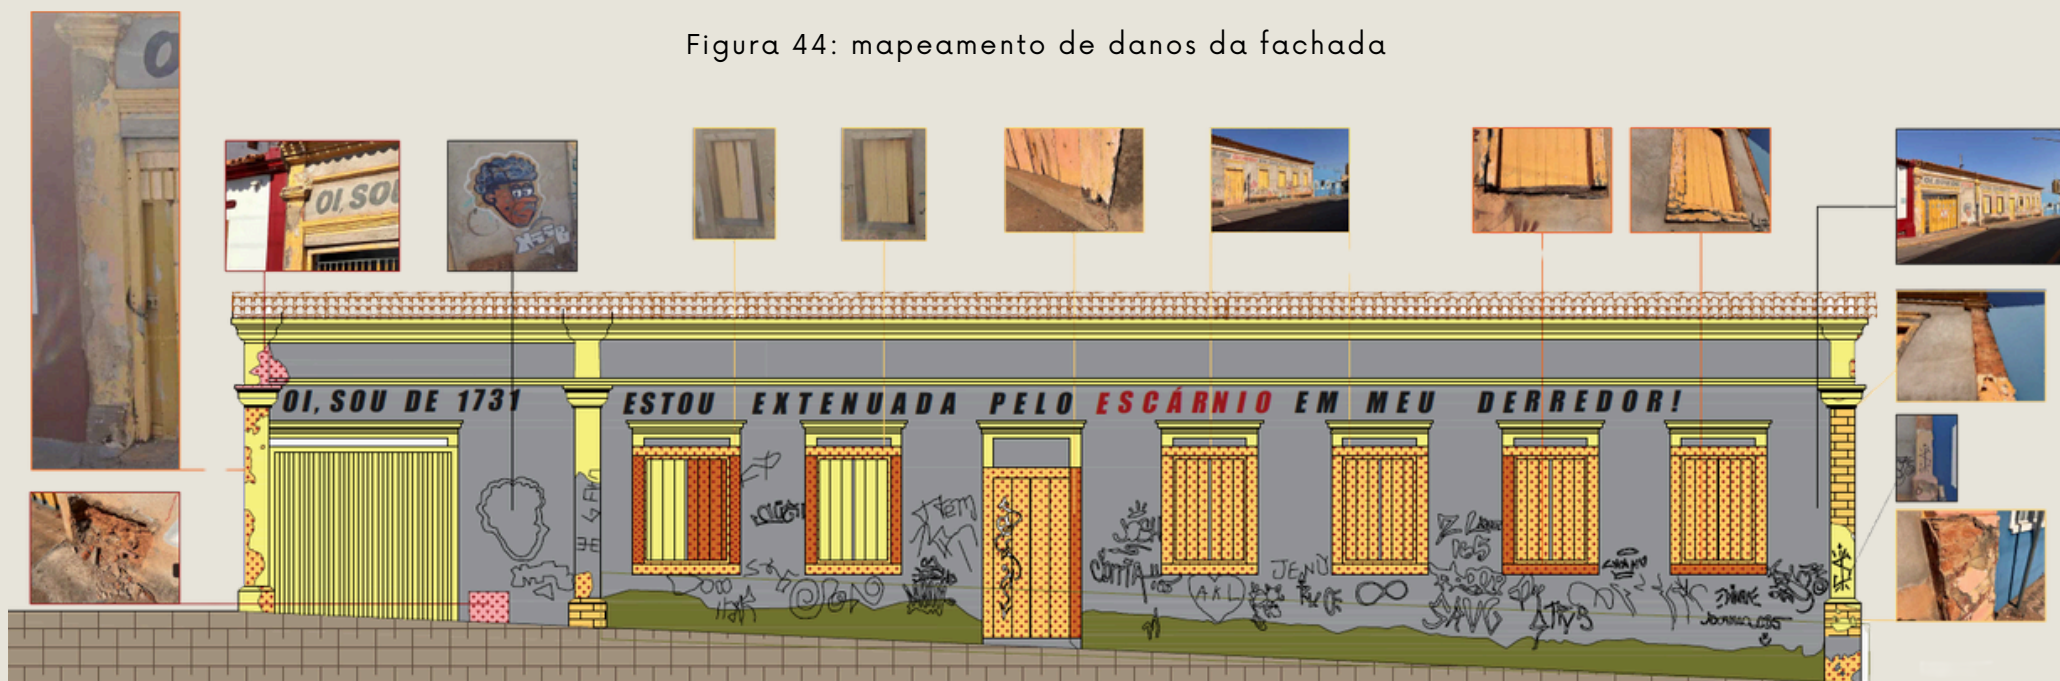
Figura 44: mapeamento de danos da fachada

O mapeamento de danos da fachada do Casarão 300 teve como objetivo principal identificar, registrar e compreender as patologias presentes na edificação, fornecendo subsídios fundamentais para o diagnóstico do estado de conservação e para o planejamento das etapas de intervenção e restauro. Essa etapa é essencial para compreender como o conjunto arquitetônico se comporta frente à ação do tempo, às condições climáticas e ao desgaste natural dos materiais, possibilitando intervenções mais precisas e eficazes.

Durante a análise in loco, os danos foram representados graficamente por meio de hachuras e linhas indicativas, permitindo uma visualização clara das áreas mais comprometidas. Entre os principais problemas identificados destacam-se pichações, perda de material e de pintura, degradação de elementos em madeira, presença de umidade e exposição de tijolos de adobe. Esses danos refletem tanto o envelhecimento

Dessa forma, o mapeamento de danos se configura como uma etapa indispensável na preservação do patrimônio, pois não apenas documenta o estado atual do Casarão 300, mas também serve como base técnica para futuras intervenções que visem conservar sua integridade física e histórica, assegurando a manutenção de seus valores arquitetônicos, estéticos e simbólicos. Além disso, esse processo contribui para a valorização do imóvel, permitindo que o conhecimento acumulado sobre suas patologias oriente estratégias de conservação sustentáveis e de longo prazo.

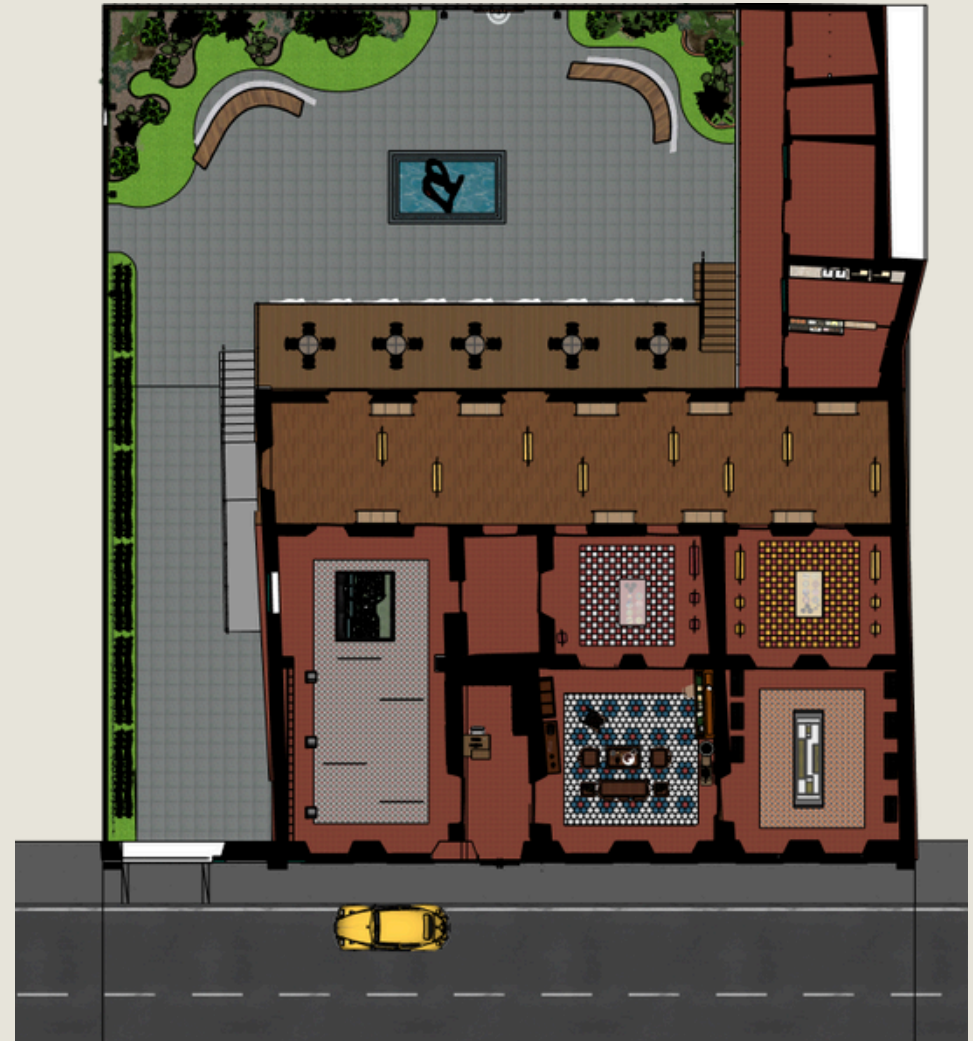
Nos fundos da edificação, foi projetado um jardim de inspiração colonial, com caminhos que conduzem a um chafariz central, ponto de destaque e contemplação. O espaço conta ainda com arcos, uma fonte de parede e áreas verdes que reforçam o caráter histórico do conjunto. Também foi incorporado um deck de madeira com mesas, cadeiras e bancos de convivência ligados à cafeteria, criando um ambiente agradável de descanso e integração com o jardim. Assim, o layout final une acessibilidade, funcionalidade e harmonia entre o passado e o presente.

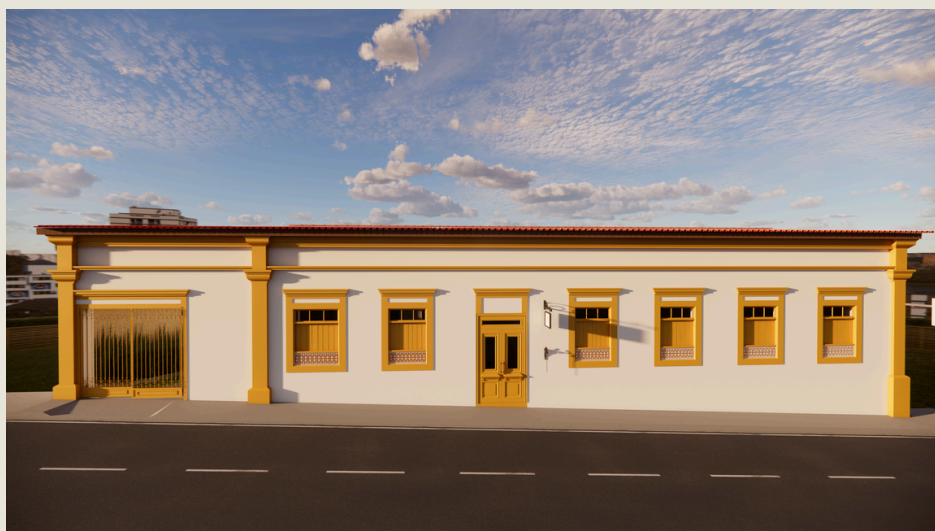
Figura 52: Fachada proposta - Amarelo

Com base no laudo da prospecção pictórica, foram identificadas três possibilidades para o tratamento da fachada. A primeira opção é uma fachada branca, com pilares e esquadrias em amarelo; a segunda opção é uma fachada vermelha, com pilares e esquadrias amarelos; e a terceira opção é um verde escuro, aplicado nas esquadrias e pilares, mantendo o restante da edificação em branco.

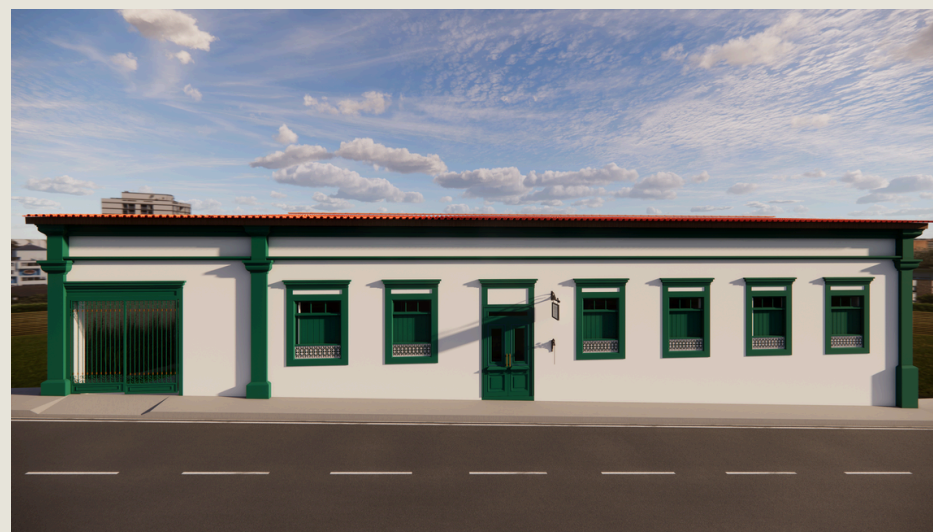
Figura 54: Fachada proposta - Verde

Além disso, o portão foi substituído por um modelo que se adequa melhor à edificação, preservando o caráter colonial. Assim, essas escolhas garantem uma harmonia entre a estética histórica e a funcionalidade contemporânea.

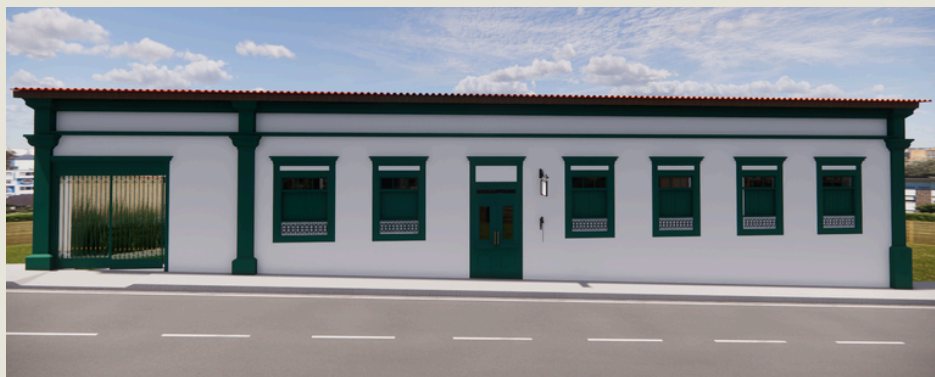
Figura 55: Fachada proposta - Verde

Embora todas as possibilidades tenham sido analisadas à luz desse levantamento histórico, a opção final recaiu sobre a fachada que preserva as molduras em verde, destacando elementos arquitetônicos e estabelecendo um diálogo com as intervenções históricas previamente documentadas. Esta escolha busca não apenas valorizar a memória material da edificação, mas também promover uma leitura contemporânea que respeite a identidade histórica do bem, equilibrando tradição e atualização estética.

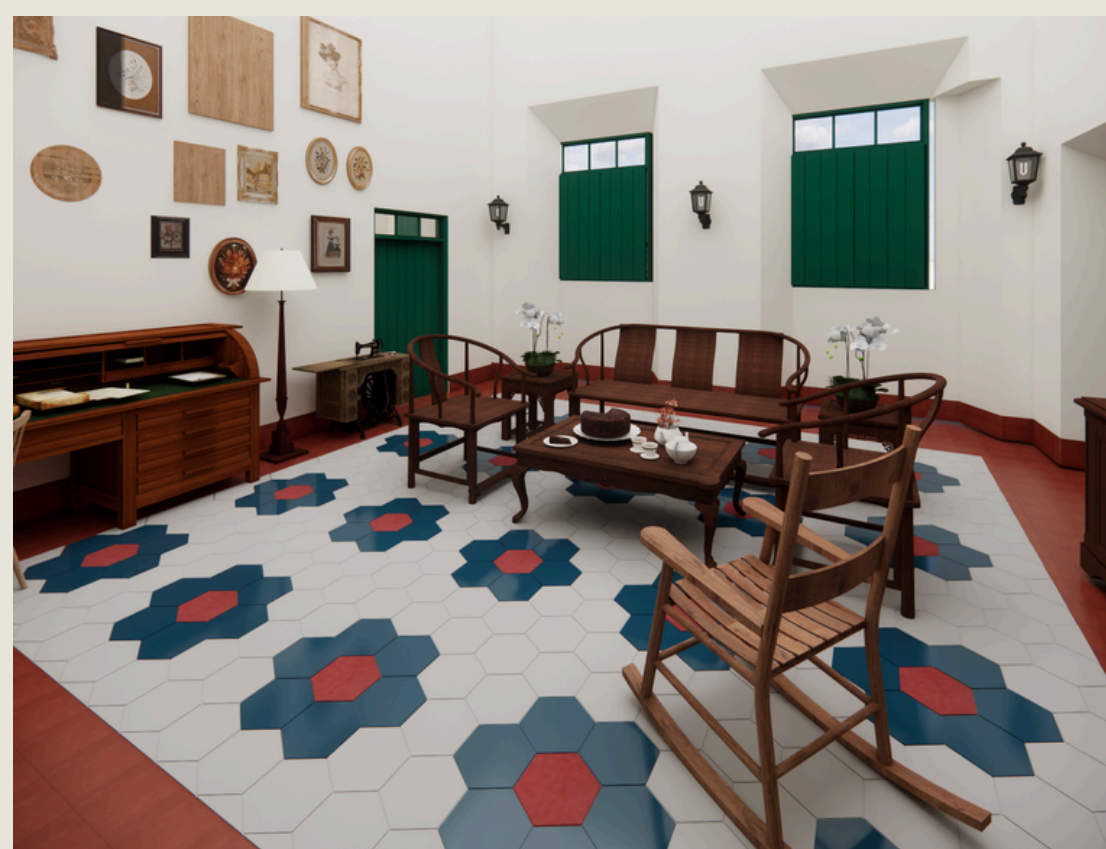
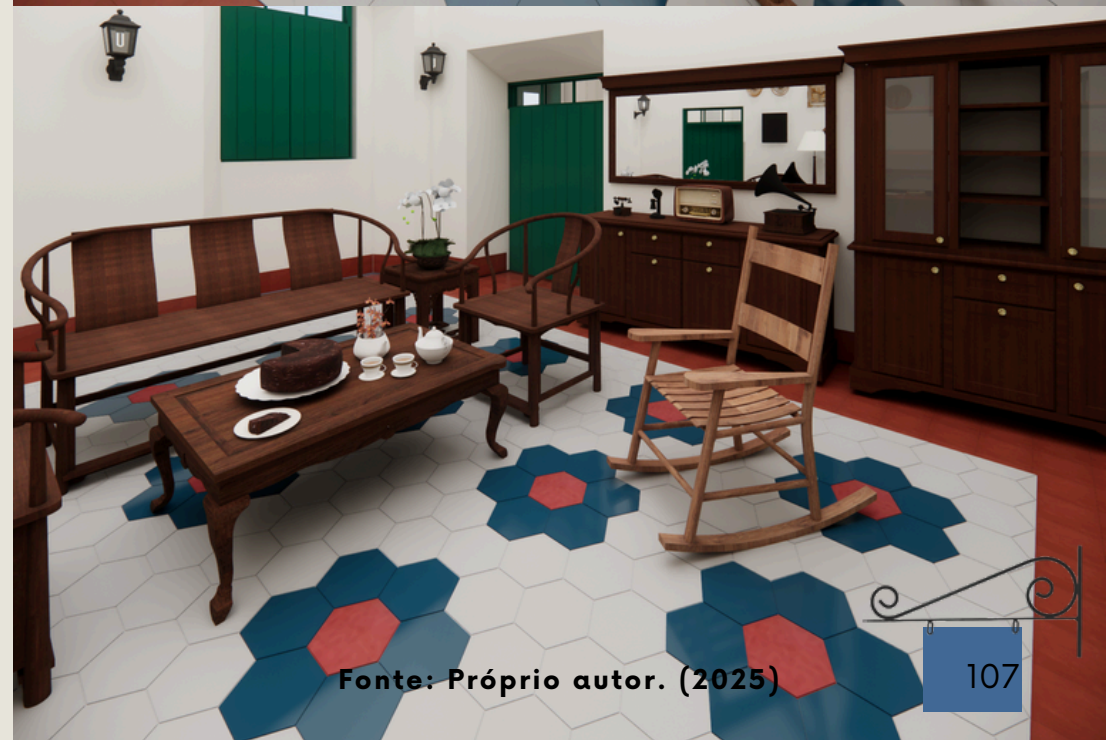
Figura 59: Sala dos Bem-Te-Vi

Um dos destaques da sala são os ladrilhos hidráulicos no piso, em formato de flores, com pétalas azuis e miolo vermelho, que conferem identidade visual marcante ao ambiente e contribuem para a atmosfera histórica proposta. Cada detalhe da sala busca criar uma experiência imersiva, permitindo que os visitantes compreendam e se conectem com a história da família e com o contexto colonial do local.

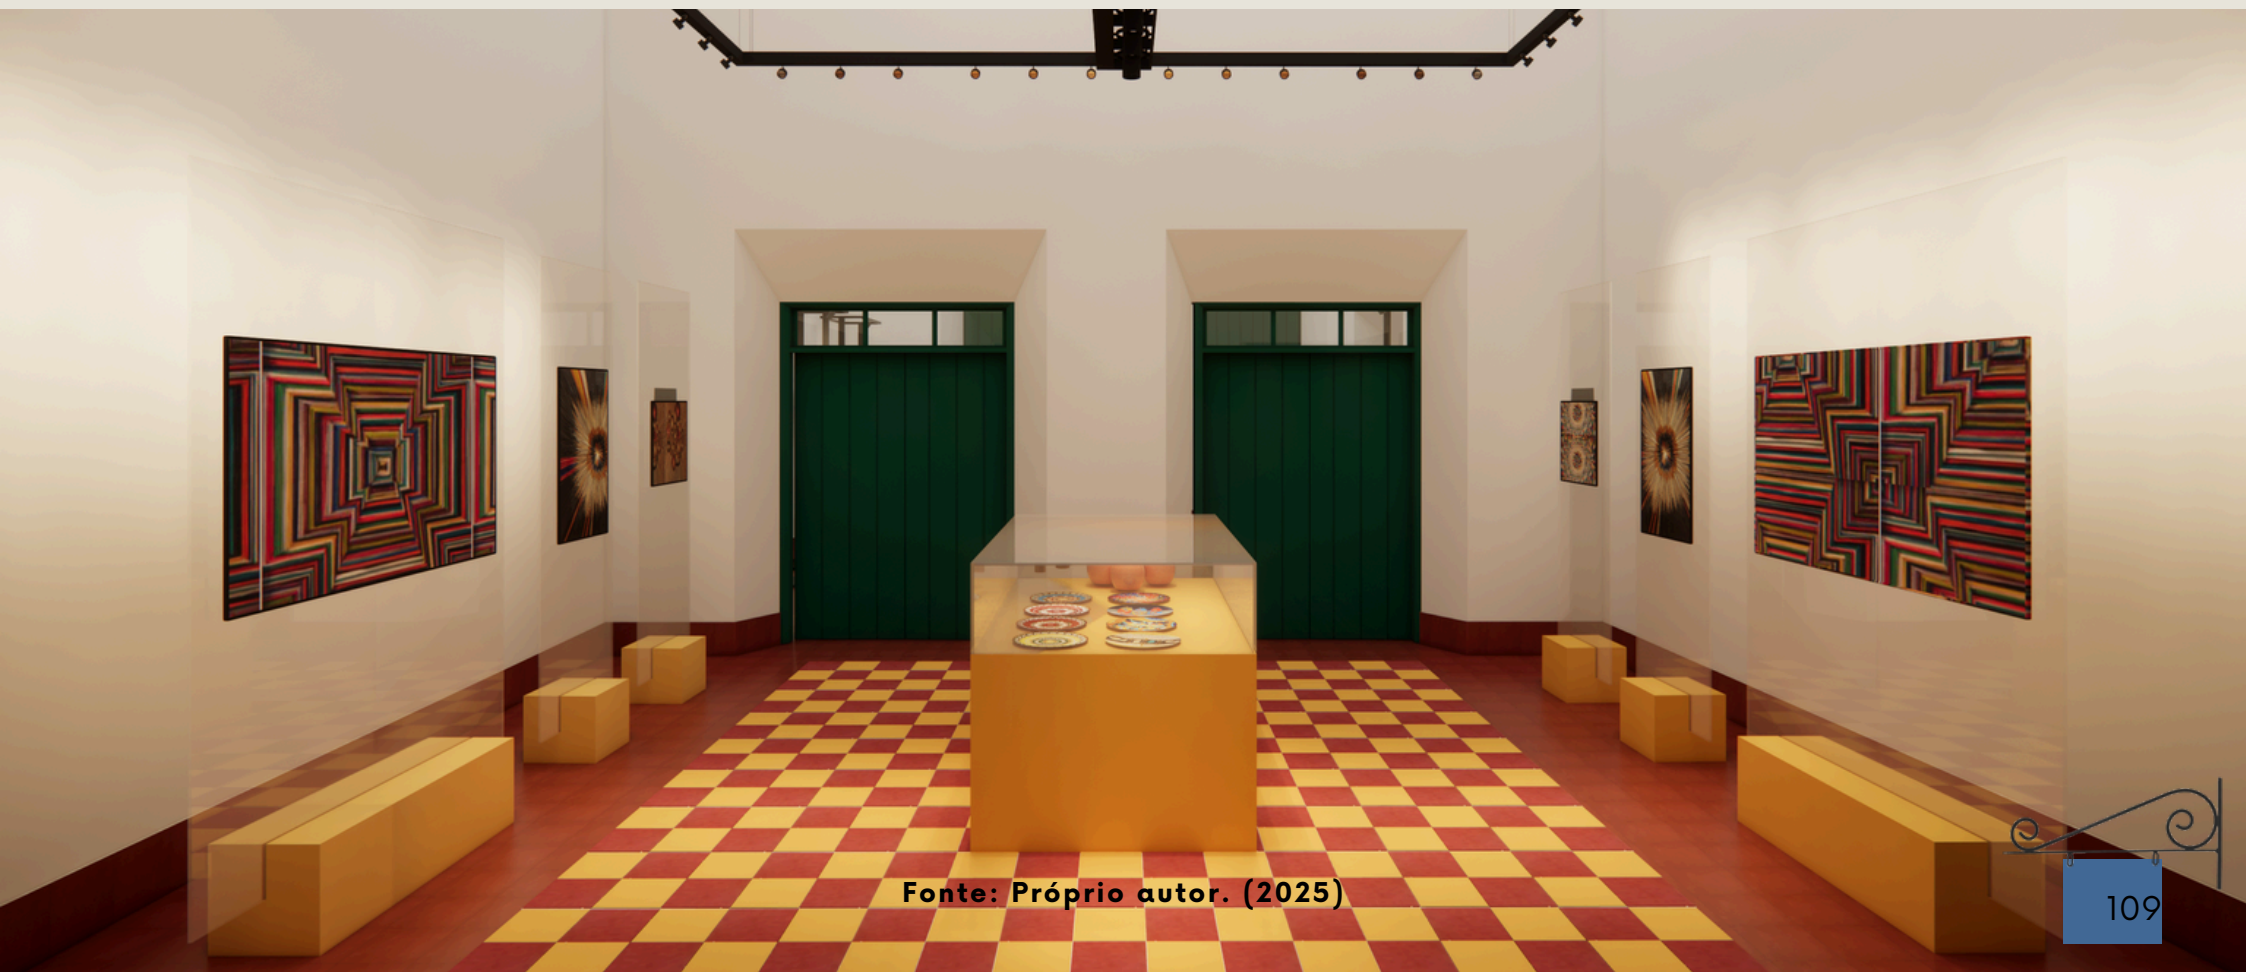
Figura 61 : Sala dos Tucanos

A Sala dos Tucanos destaca os trabalhos da artista mato-grossense Lara Matana, conhecida por criar composições com lâminas de madeira, formando desenhos únicos em cada obra. Cada lâmina é pintada em cores distintas, conferindo identidade própria aos quadros e trazendo um impacto visual sensacional ao ambiente.

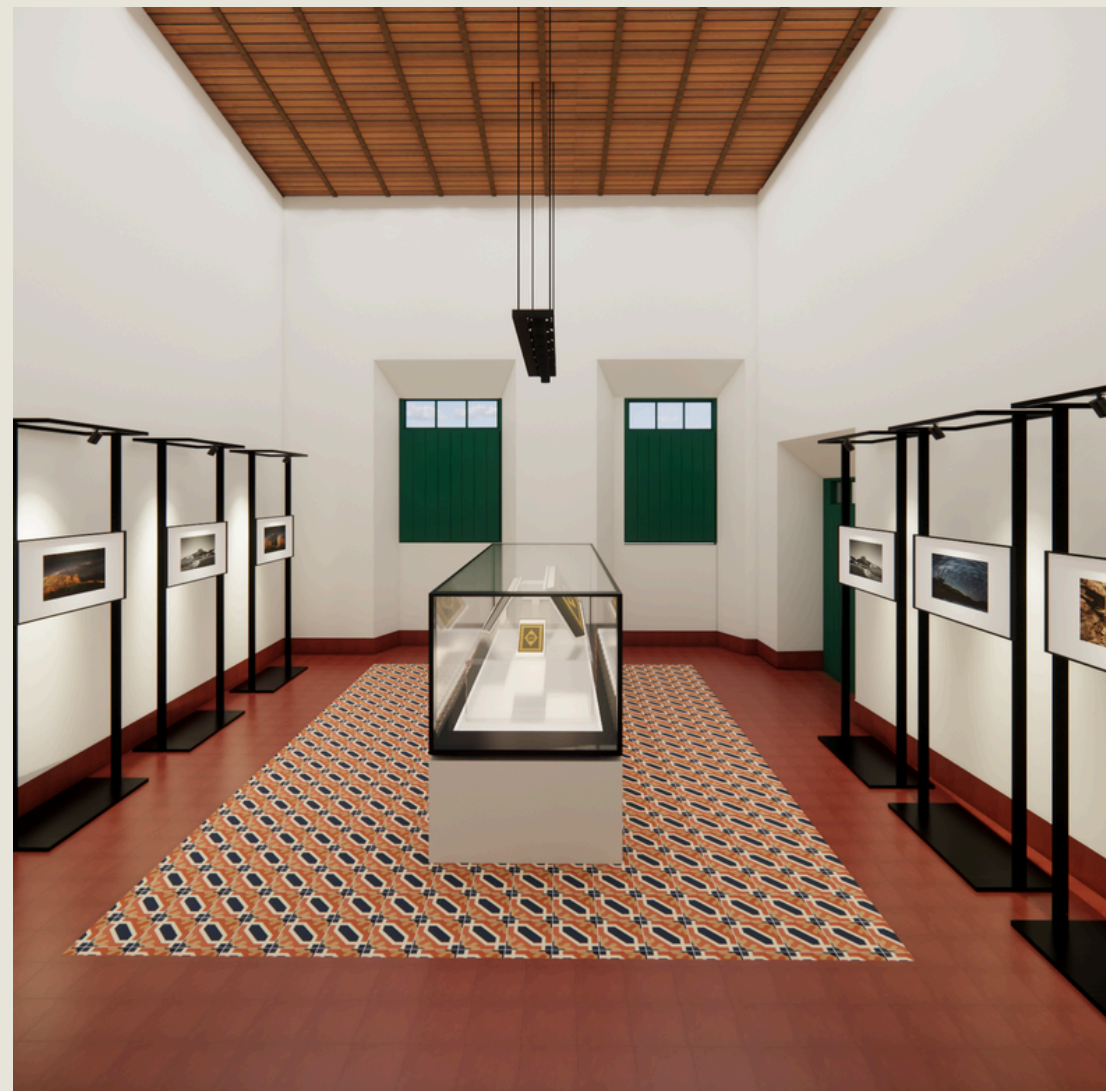
Figura 62 : Sala dos Quero-Queros

A Sala dos Quero-Queros é dedicada às fotografias e inspirada nos próprios quero-queros, aves típicas da região, que simbolizam a presença da natureza e a integração com o ambiente local. As fotografias são apresentadas em painéis pretos que posicionam cada obra no elemento central, destacando-as visualmente. O espaço conta ainda com uma ilha central de vidro, destinada à exposição de outras fotografias ou trabalhos complementares.
