# Galeria 300

## A arte que habita na história

CENTRO UNIVERSITÁRIO DE VÁRZEA GRANDE  
CURSO DE GRADUAÇÃO EM ARQUITETURA E URBANISMO  
TRABALHO DE DIPLOMAÇÃO EM ARQUITETURA, URBANISMO E PAISAGISMO

Monografia apresentada ao curso de Arquitetura e Urbanismo do Centro Universitário de Várzea Grande (MT), como requisito parcial para obtenção do título de Graduado em Arquitetura e Urbanismo.

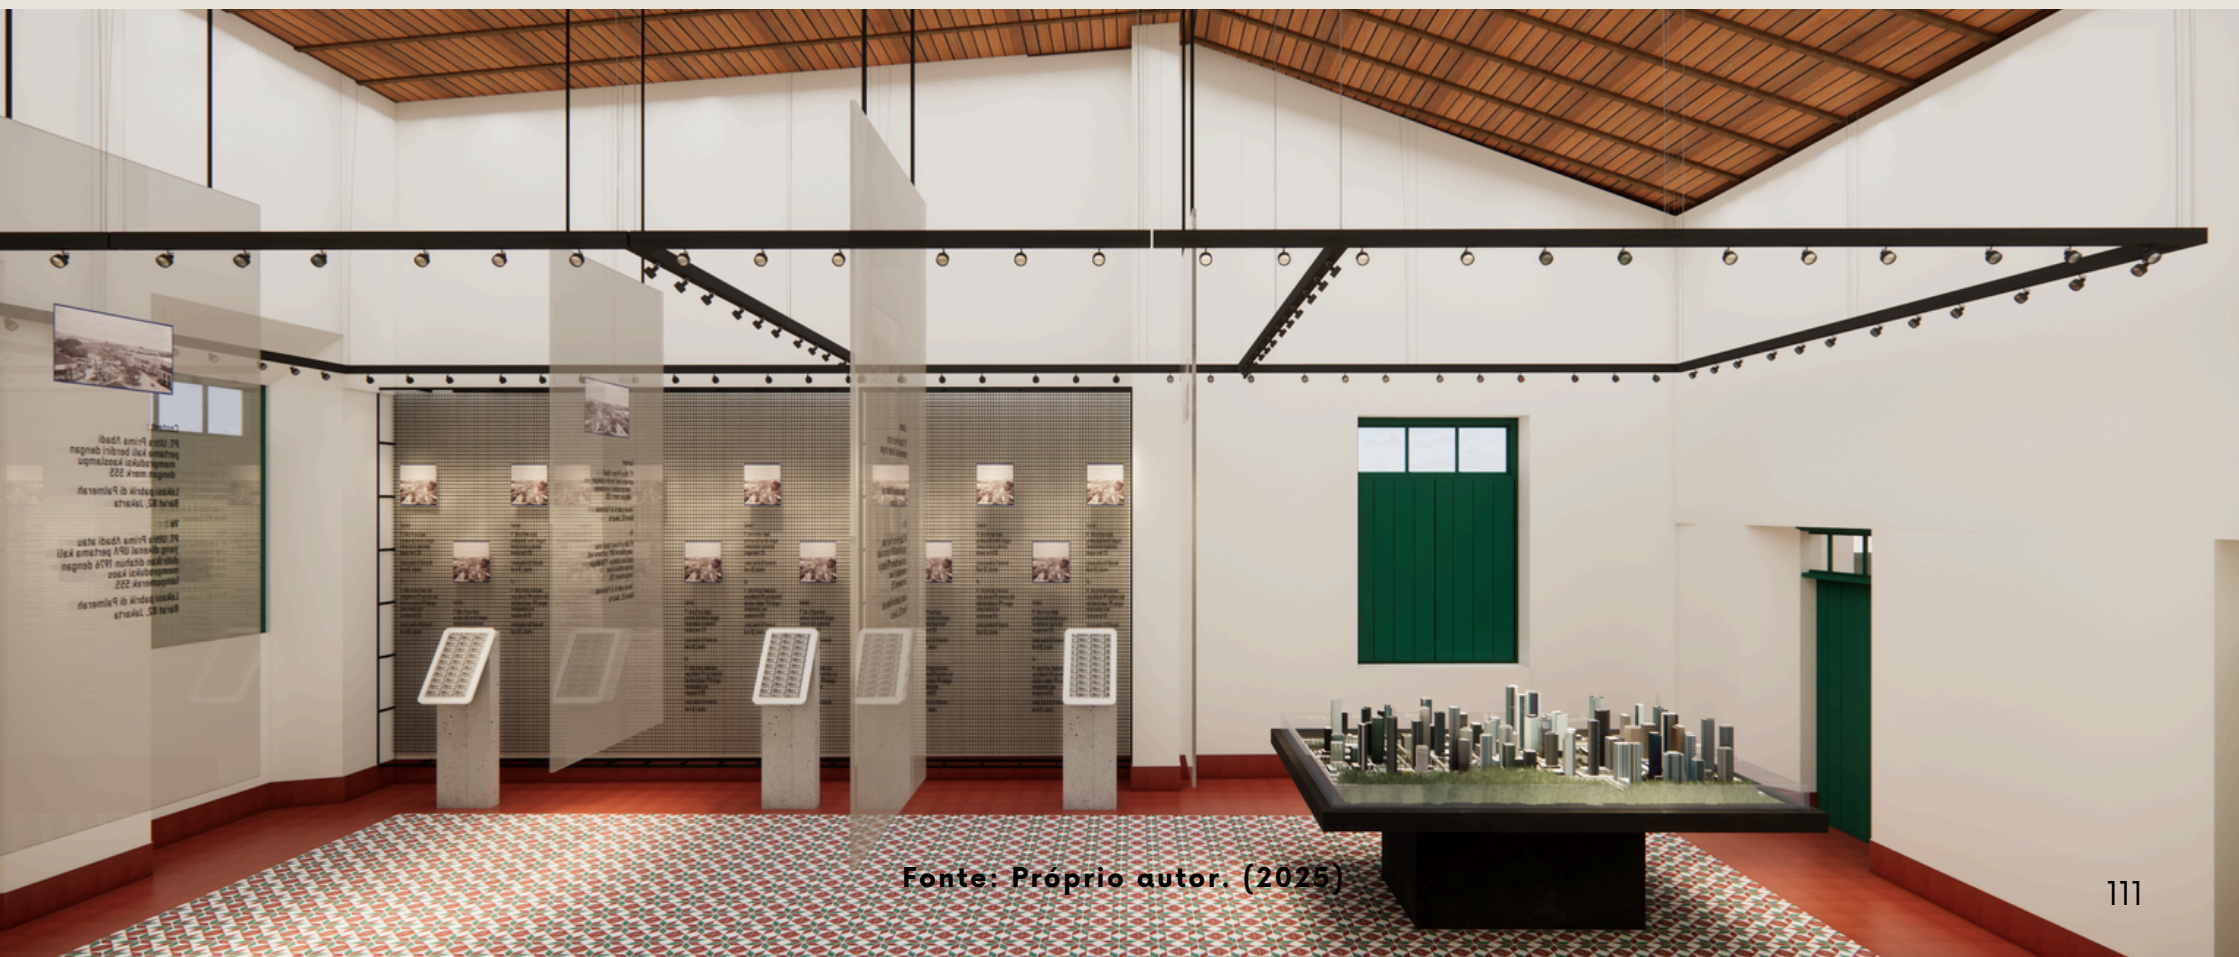
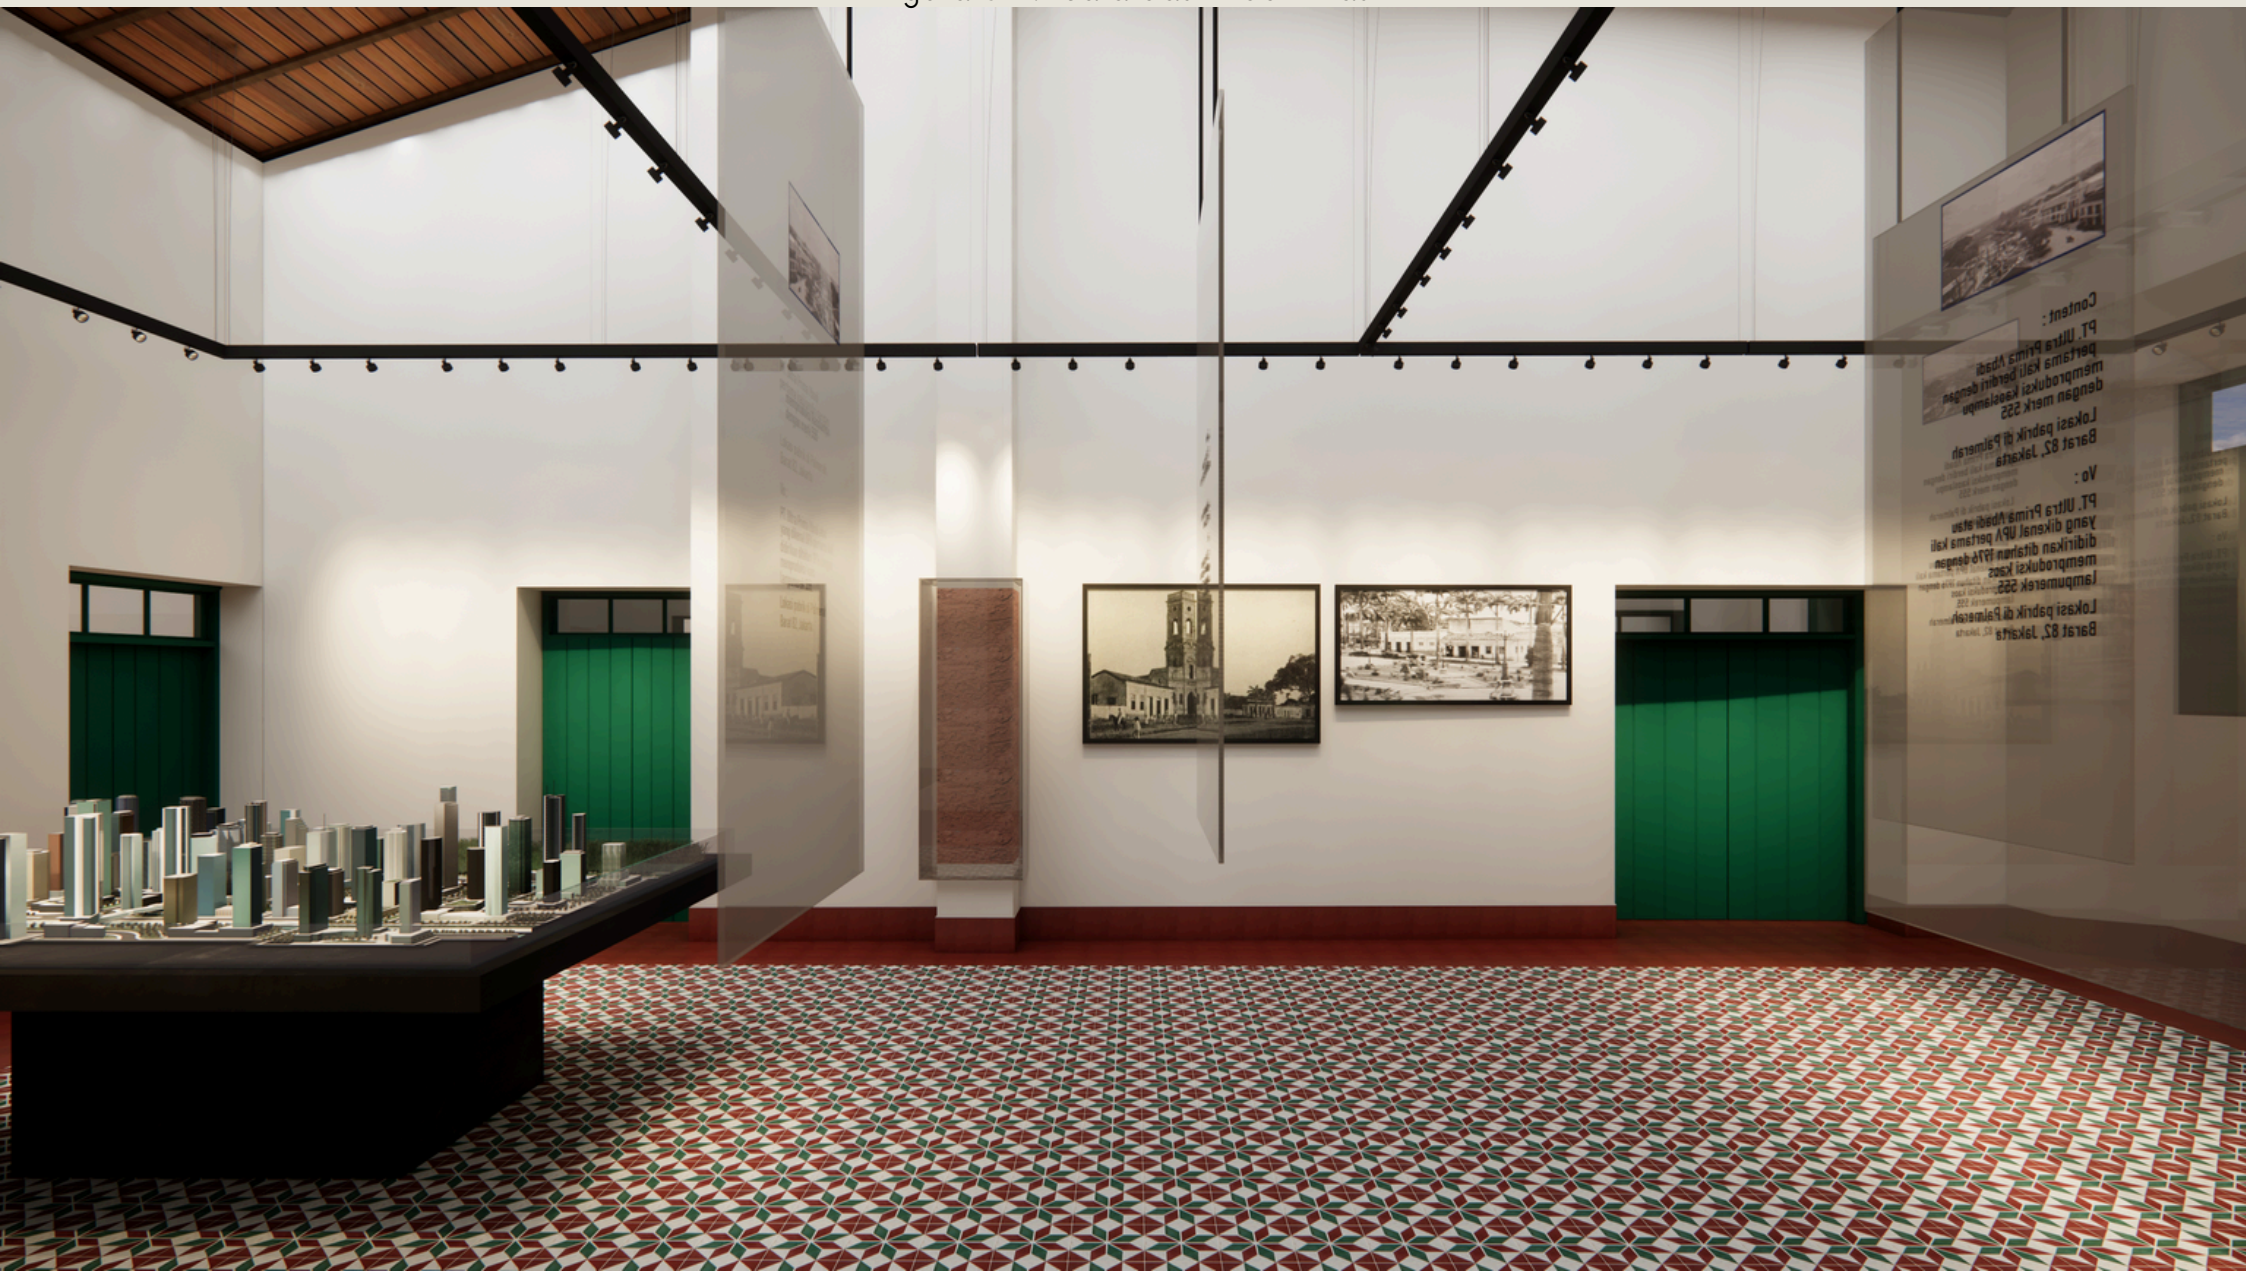
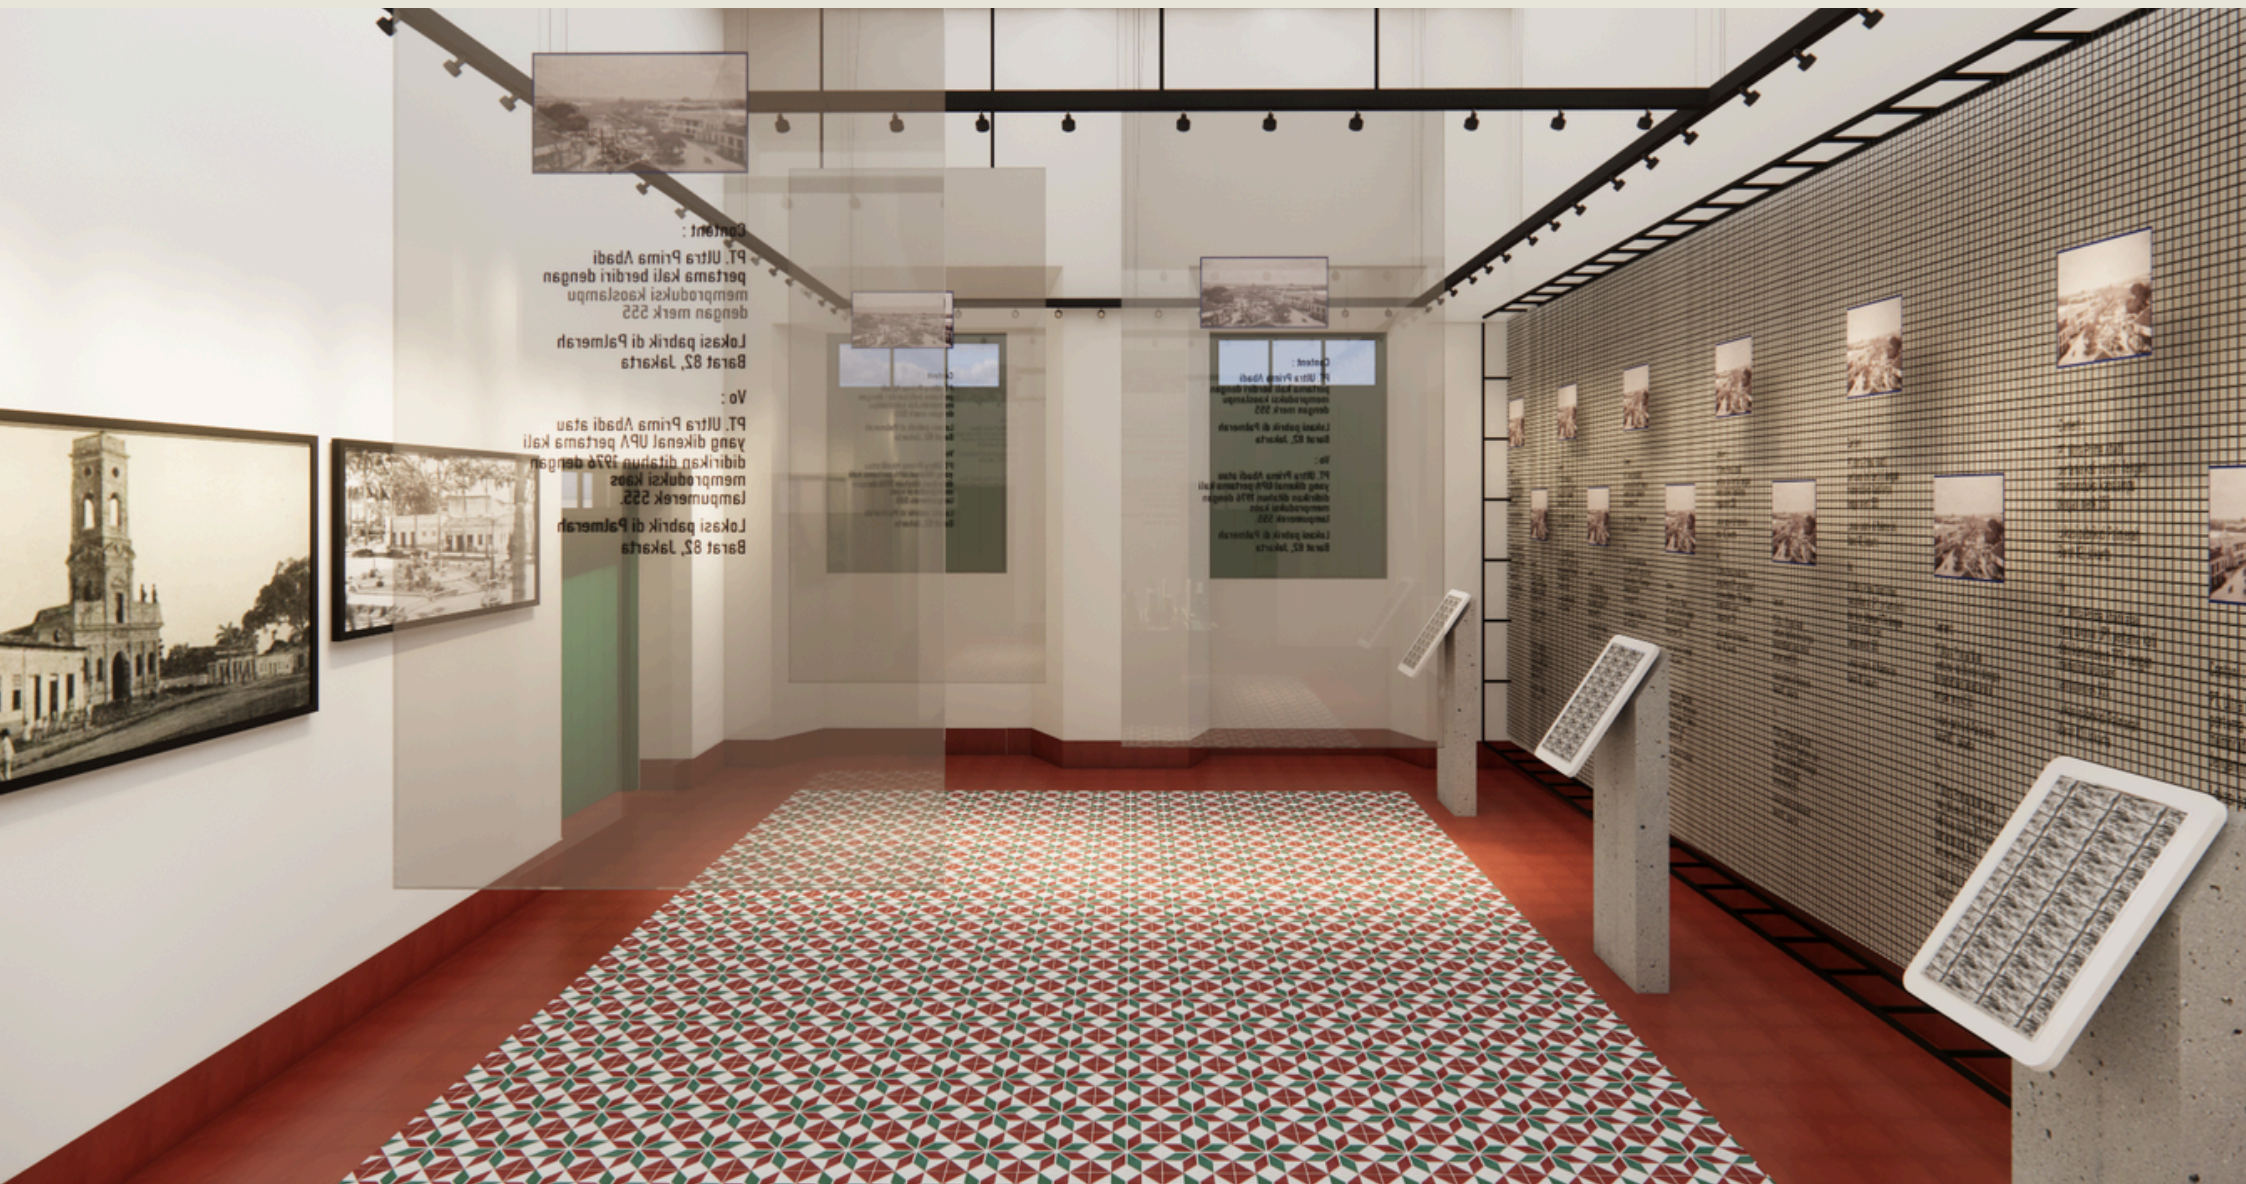
Figura 63 : Sala das Andorinhas

Além disso, a sala possui uma maquete física detalhada do Centro Histórico, incluindo edifícios e ruas, permitindo aos visitantes compreender de forma visual e tátil a organização urbana e a evolução do espaço. A proposta busca integrar narrativa histórica, elementos gráficos e interatividade, criando uma experiência educativa e imersiva para todos os públicos.

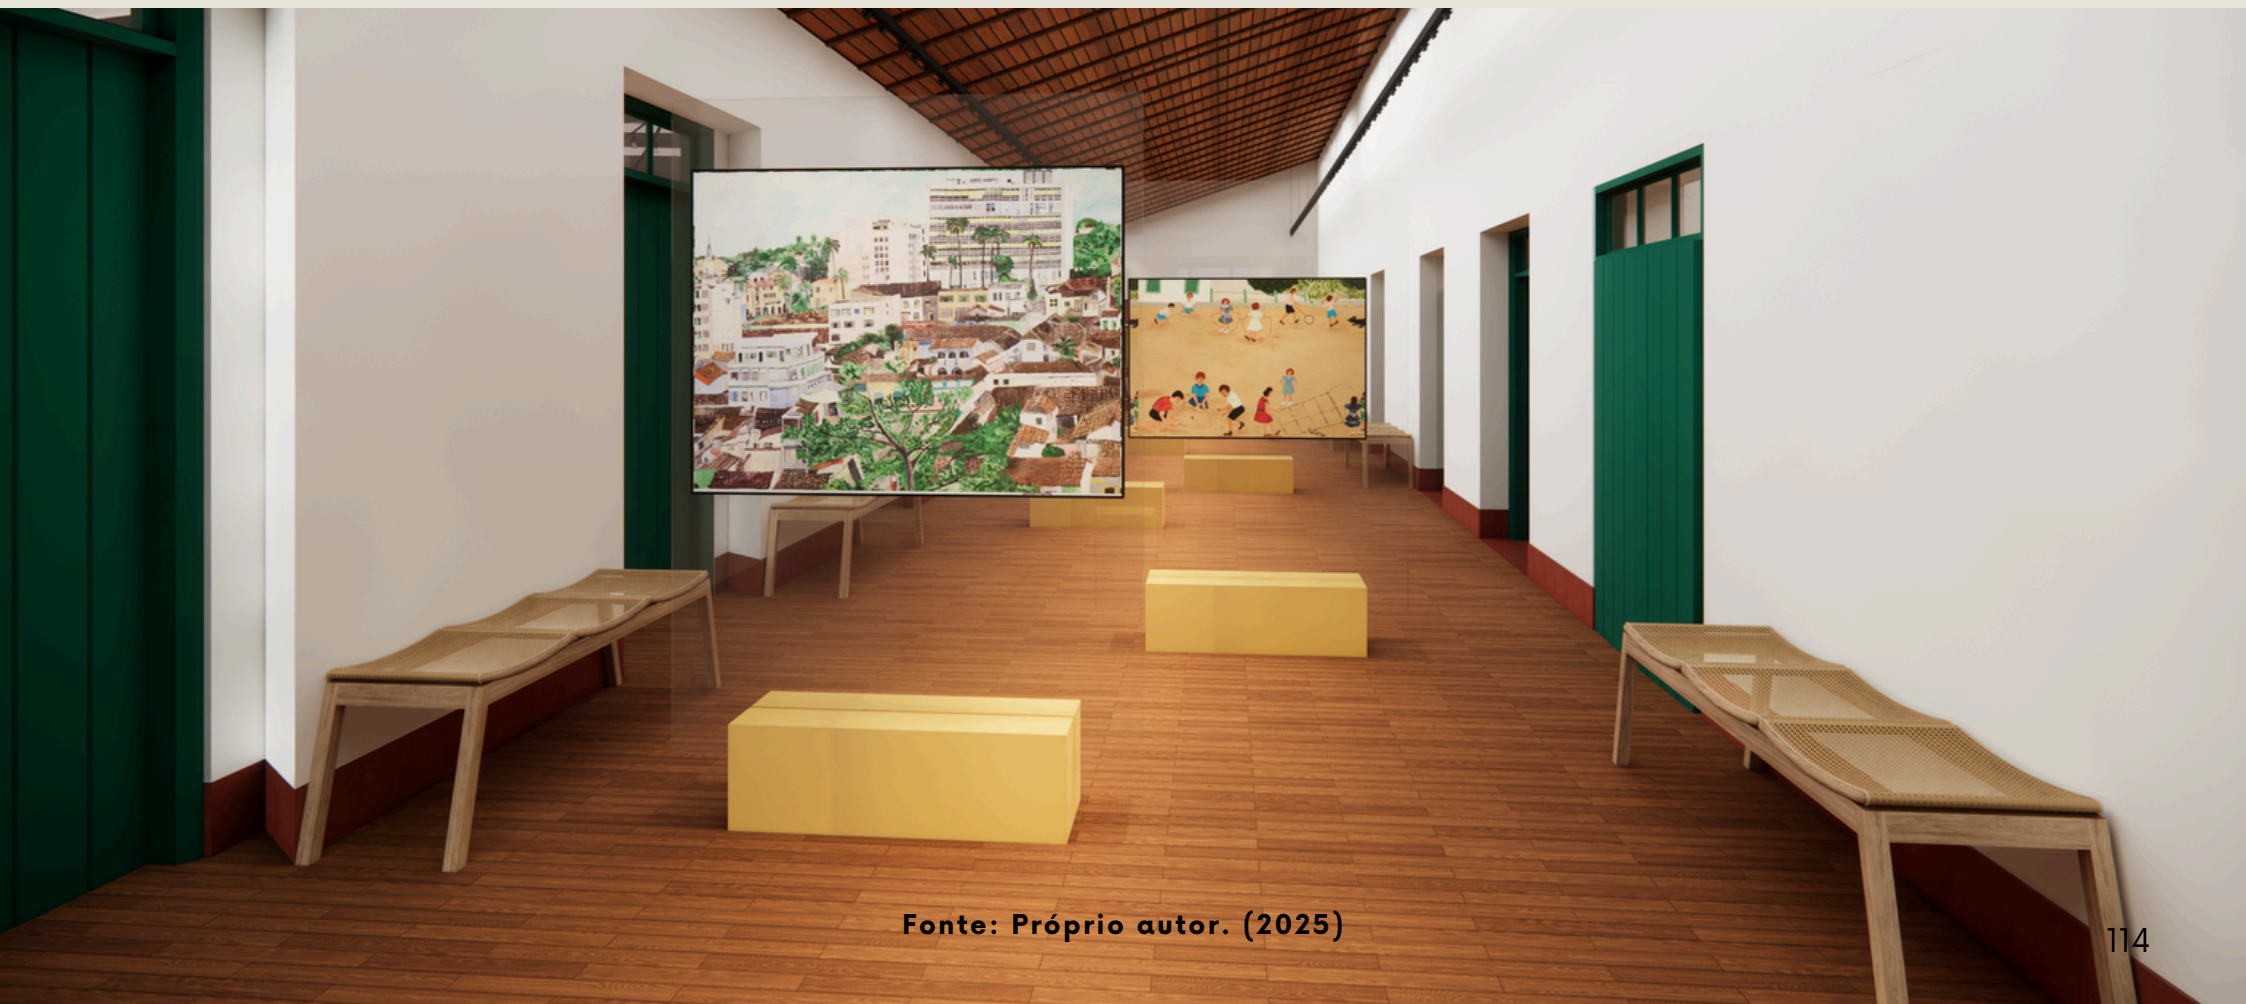
Figura 66 : Sala dos Tuiuiús

Como culminação do trajeto pela galeria, a Sala dos Tuiuiús apresenta a obra da artista Dalva de Barros, conhecida por suas pinturas panorâmicas da cidade de Cuiabá. Sua produção evidencia o contraste entre o moderno e o colonial, preservando cenas da vida regional e momentos históricos por meio de um realismo sensível e documental. Esse olhar sobre a paisagem urbana e cultural cuiabana dialoga diretamente com a proposta de requalificação do Casarão 300, reforçando o vínculo entre memória, território e arte contemporânea.

O ambiente também se conecta diretamente ao deck, onde está localizada a cafeteria, criando um encerramento natural para a visita. Ao abrir-se para o exterior, a Sala dos Tuiuiús integra arte, arquitetura e convivência, oferecendo uma experiência final ampla, luminosa e marcada pela presença simbólica da obra de Dalva de Barros.

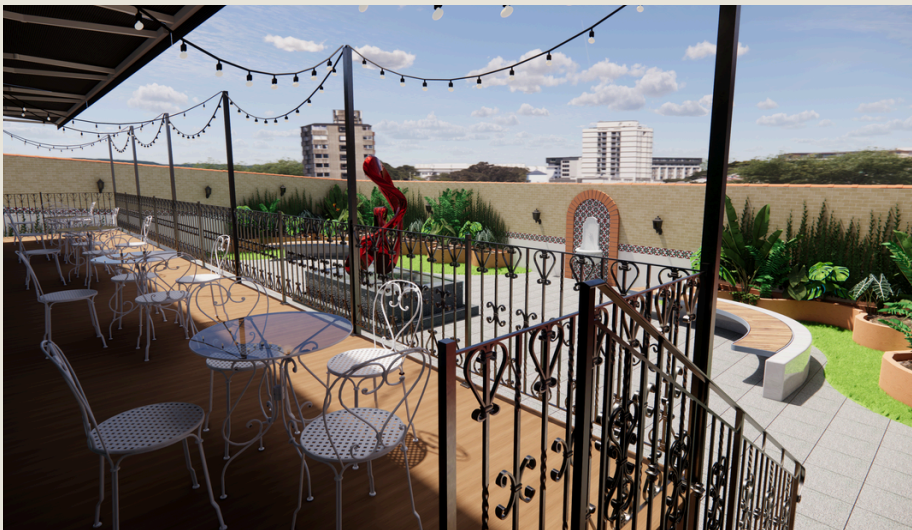
Figura 67: área externa

Como ponto central e principal área de contemplação, foi implantada uma fonte com uma escultura inspirada no trabalho do artista mato-grossense Fred Fogaça. Ele é conhecido por diversas esculturas presentes em Cuiabá, incluindo bustos de prefeitos da cidade, a viola de coche que está no Imperial, o marco da Comissão e outras peças espalhadas por espaços públicos, como no parque da Orla do Porto, onde também existe uma de suas violas de coche. Por ser uma referência importante para o projeto, a escultura escolhida reforça essa conexão. Ela foi pensada na cor vermelha, criando um diálogo com os tons presentes no piso da edificação e fortalecendo a identidade visual da galeria.

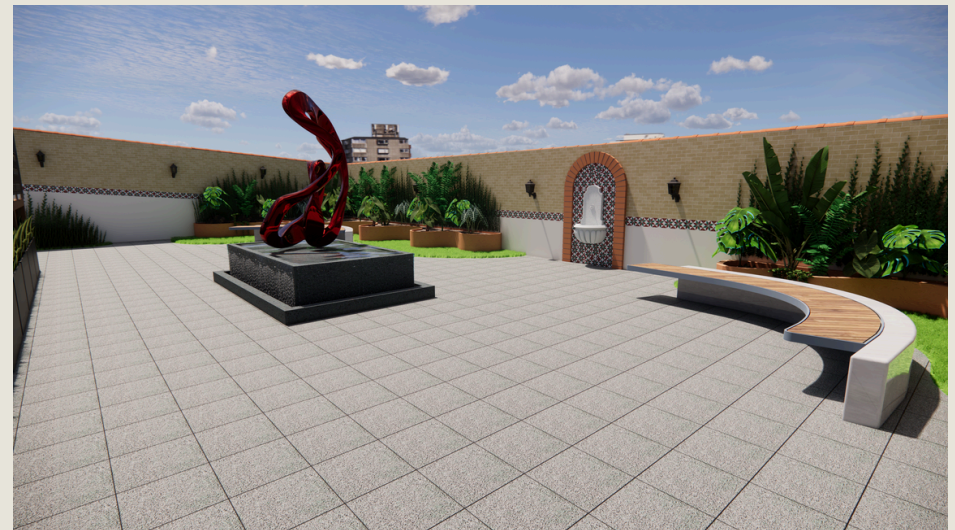
Figura 68: área externa

Nos jardins foram utilizadas espécies brasileiras que reforçam um ar tropical, alinhado à proposta contemporânea do espaço. Também foi acrescentada uma fonte de parede e alguns ladrilhos hidráulicos, que se tornaram uma das marcas registradas do projeto e reforçam o caráter artístico da intervenção.
