CENTRO UNIVERSITÁRIO DE VÁRZEA GRANDE
FACULDADE DE ARQUITETURA E URBANISMO
TRABALHO FINAL DE GRADUAÇÃO EM ARQUITETURA, URBANISMO E PAISAGISMO

**HABITAÇÃO SOCIAL COLETIVA NO CENTRO HISTÓRICO DE CUIABÁ:
TRÊS PROPOSTAS DE INTERVENÇÃO**

Monografia apresentada junto ao curso de Arquitetura e Urbanismo do Centro Universitário de Várzea Grande - MT, como requisito para obtenção do título de Graduado.

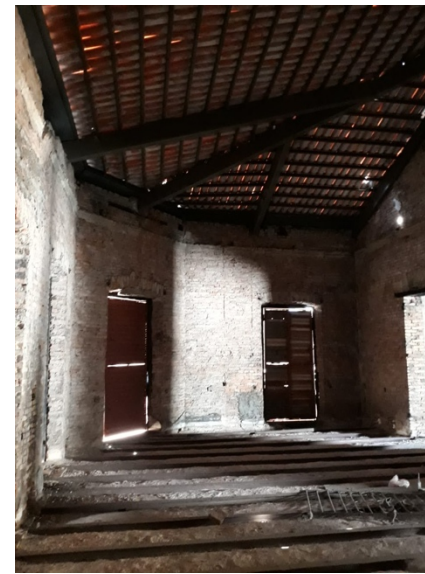
Figura 29 - 1º Pavimento da edificação 01

O imóvel iniciou uma reforma há alguns anos, mas atualmente está paralisada, o reboco das paredes internas do 1º pavimento foi removido em alguns ambientes, deixando a mostra a estrutura composta de tijolos cerâmicos maciços. A cobertura do edifício é em telhas cerâmicas e suportada por estrutura metálica (figura 29 e 30).

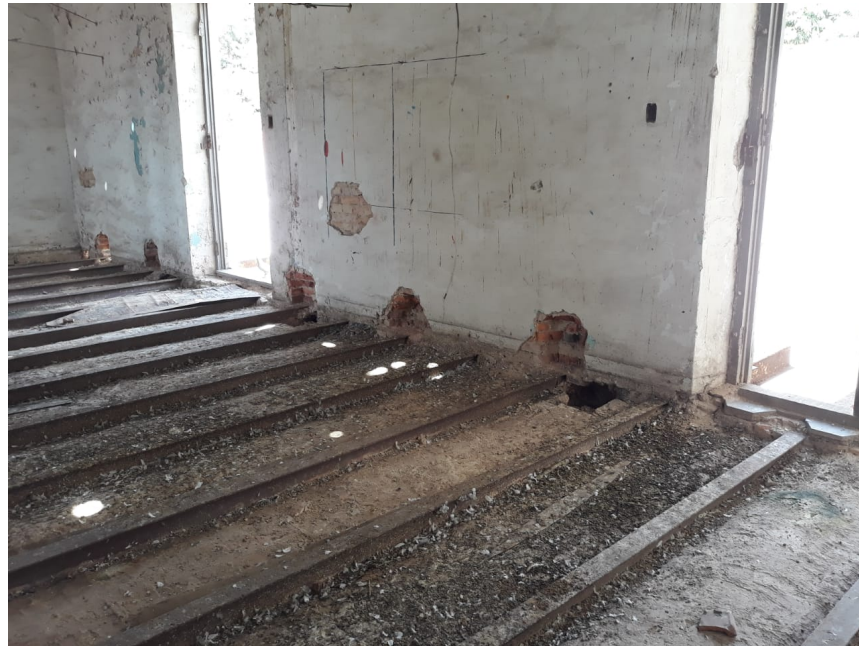
Figura 31 - Detalhe do piso 1º pavimento

As portas e janelas do 1º pavimento foram removidas e substituídas por portas metálicas, as originais não foram encontradas no local. O revestimento do piso foi completamente removido, apenas os perfis metálicos e os tijolos cerâmicos assentados em arco que compõe a estrutura da laje estão em evidência, e apresentam alguns buracos, mas estão em bom estado e podem ser recuperados (figura 31).

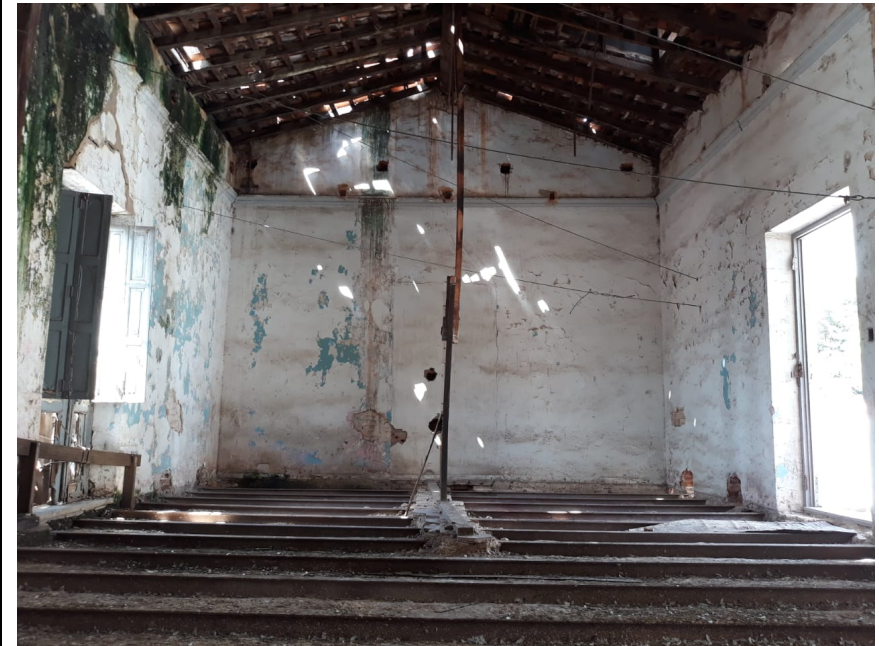
Figura 32 – 1º Pavimento da edificação 03

Outro ambiente da edificação ainda apresenta o reboco interno, e conta com estrutura da cobertura em madeira em mau estado de conservação, onde a cumeeira está apoiada por coluna de madeira (figura 32) o ambiente apresenta infiltração vindo da calha, além de algumas telhas faltando, o que pode acelerar o processo de degradação.

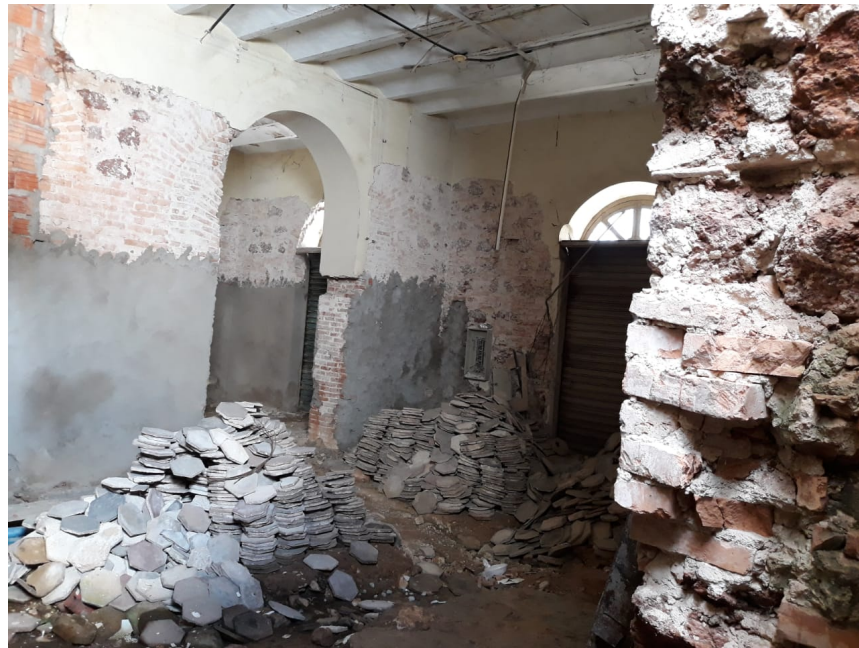
Figura 33 - Pavimento térreo da edificação

O pavimento térreo possui suas paredes feitas com tijolos cerâmicos maciços, mas observa-se a presença de pedra canga em alguns trechos, além de blocos cerâmicos de intervenções recentes, o contrapiso foi totalmente removido, os ladrilhos hidráulicos originais foram removidos e parecem estar em bom estado (figura 33).

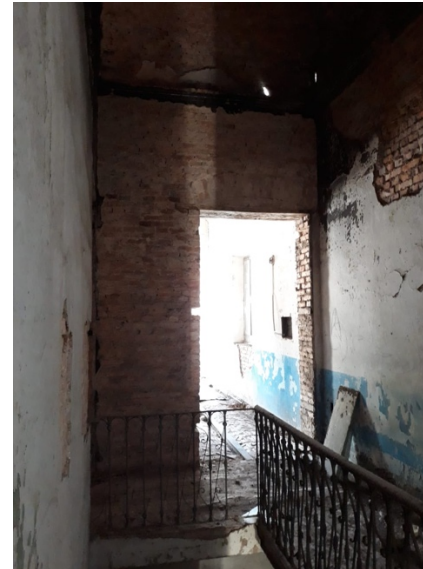
Figura 34 - Escada da edificação

A escada de acesso está em bom estado e conserva seu guarda corpo original, com apenas algumas partes danificadas (figuras 34 e 35).

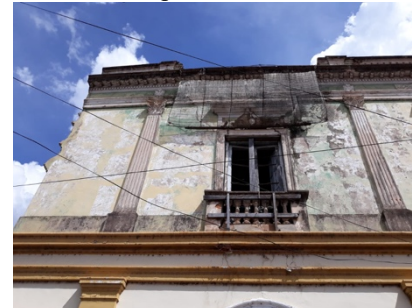
Figura 39 - Trecho desmoronado na platibanda

A platibanda possui um trecho desmoronado com cerca de 03 metros (figura 39) o restante da fachada apresenta apenas danos superficiais, principalmente no 1º pavimento (figura 40).

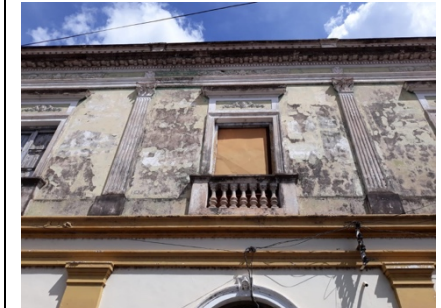
Figura 40 - Descascamento pintura fachada

A fachada da Rua Galdino Pimentel apresenta diversos danos superficiais causados por umidade no primeiro pavimento, assim como descascamento de pintura e perda de material em algumas partes, acima das janelas observa-se trincas cuja causa provável é a

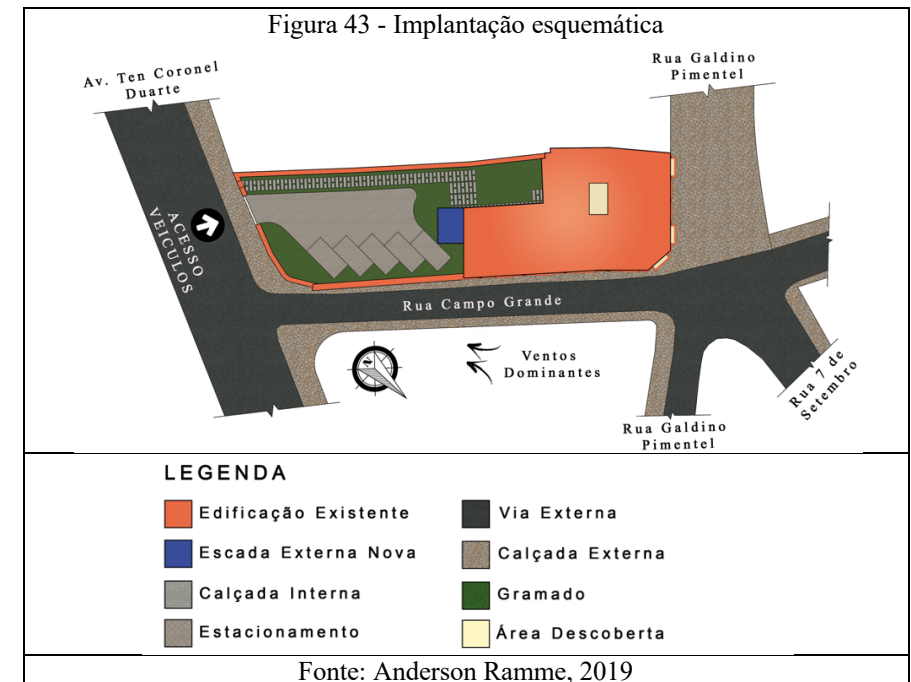
dá pela Av. Tenente Coronel Duarte, foram propostas 05 vagas de estacionamento pelo mesmo acesso, uma para cada unidade habitacional, O calçadão da rua Galdino Pimentel dá acesso a uma das unidades localizadas no 1º Pavimento, além da loja comercial.

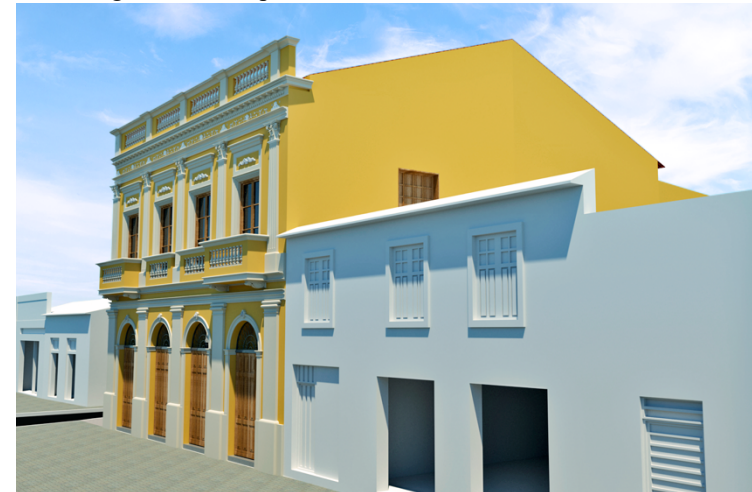
Figura 51 - Perspectiva Fachada Rua Galdino Pimentel

As esquadrias originais da fachada foram restauradas e seu desenho serviu de base para elaboração das esquadrias a serem substituídas, suas características de estilo são simplificadas para não criar um falso histórico. As esquadrias do pavimento superior possuem duas folhas de abrir e são em madeira envidraçadas, as esquadrias do térreo possuem 4 folhas de abrir e são em madeira almofadadas.

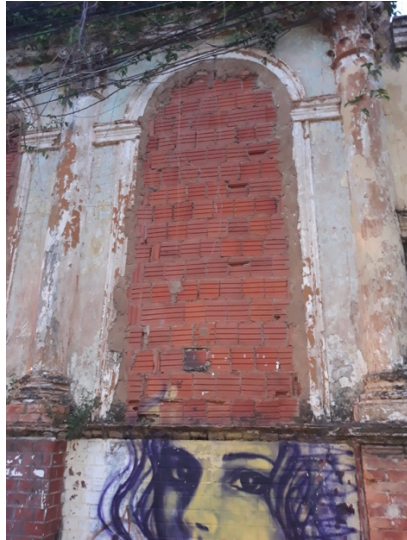
Figura 63 - Janela fechada

Duas grandes janelas verticais (figura 63) foram fechadas com blocos cerâmicos, de modo a impedir o acesso ao interior do terreno, suas esquadrias já não estão no local, a porta de acesso lateral (figura 64) aparenta estar em bom estado, apesar de exposta às intempéries, podendo ser restaurada.

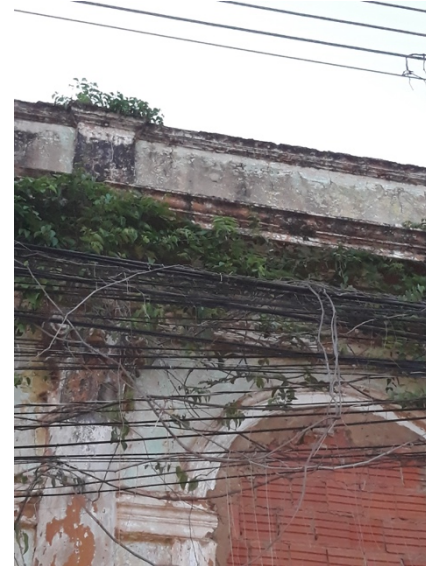
Figura 65 - Detalhe Platibanda

Por toda a fachada é possível notar o descascamento da pintura, de modo a evidenciar as várias cores que o imóvel possuiu ao longo do tempo, entre elas o amarelo, alaranjado e turquesa, devido o abandono, diversos grafites e pichações foram feitos no imóvel (figuras 65 e 66). Além das patologias de pintura é possível verificar os danos causados pela umidade e a presença de algumas trincas.

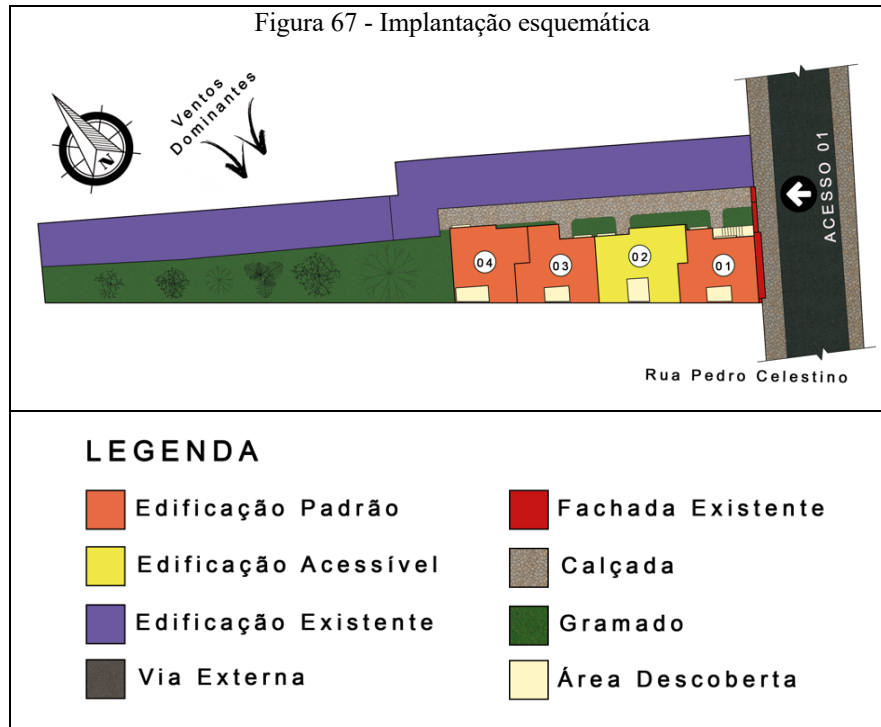
A definição do Partido levou em conta alguns elementos principais, na implantação foi escolhido manter um corredor com 04 metros de largura para acesso as edificações, a primeira delas aproveita a fachada existente, vistas do passeio público as janelas possuem dimensões de 1,46m X 3,65m de altura, e peitoril de 1,60m, assim optou-se por elevar a primeira casa de modo que as janelas adquirissem a característica de piso-teto, onde o acesso a edificação se faz por meio de um lance de escadas.

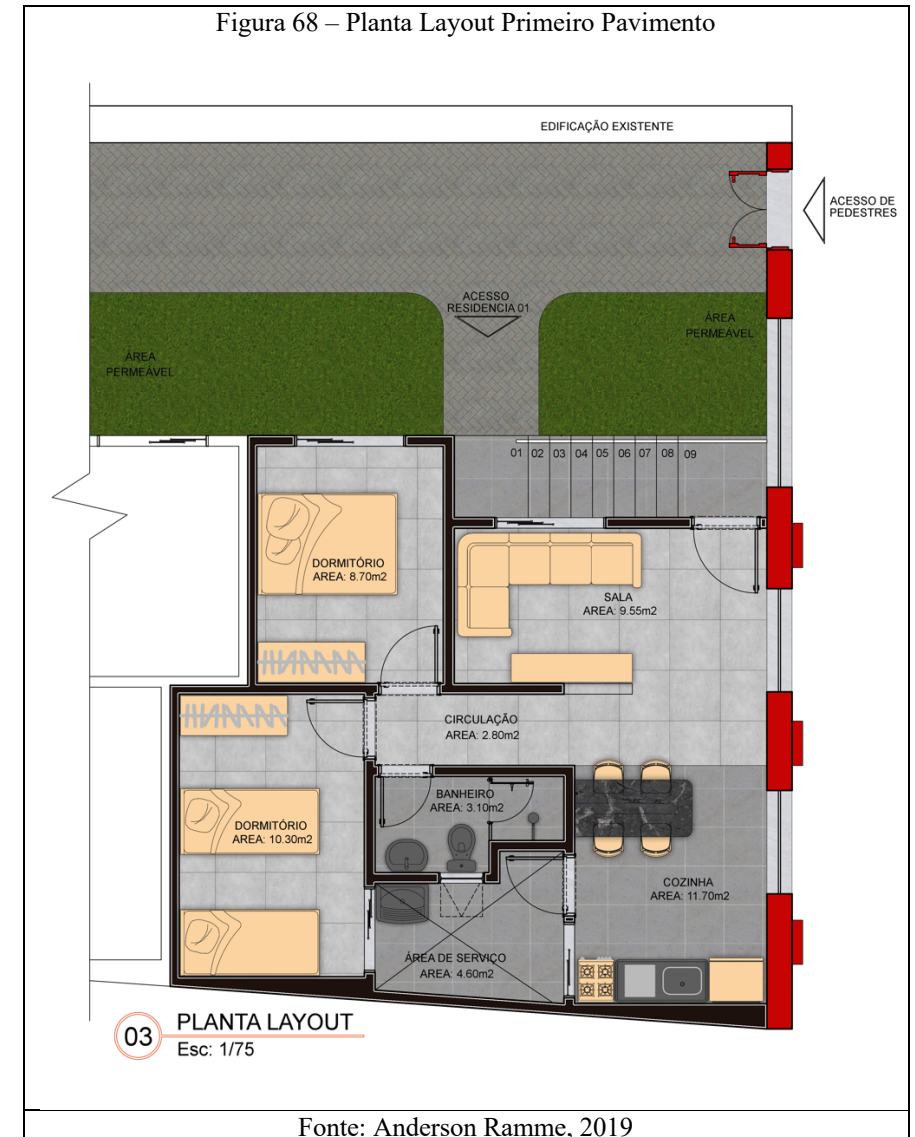
A primeira unidade habitacional foi planejada de modo a se adaptar a fachada existente. Devido a altura das janelas da fachada, a habitação foi planejada com uma cota de nível de 1,60m, a sala e a cozinha são conjugadas e possuem pé direito com 4m de modo a aproveitar as duas janelas verticais. Os dormitórios foram locados aos fundos da unidade, a área de serviço foi pensada no limite do terreno e não possui cobertura, colaborando com a ventilação cruzada dentro da edificação.

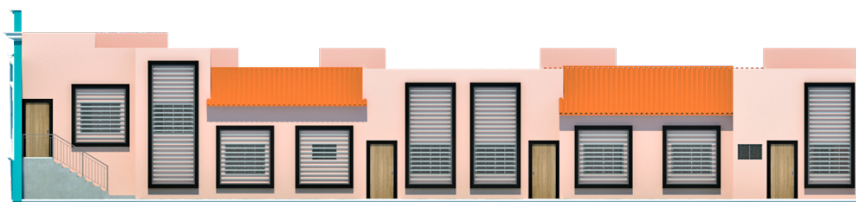
Figura 69 - Fachada lateral Pedro Celestino

A segunda unidade habitacional foi planejada para ser acessível a pessoas com deficiência. O estilo e cores da fachada lateral foi proposto seguindo características contemporâneas, o ritmo de portas e janelas foi inspirado na fachada existente.

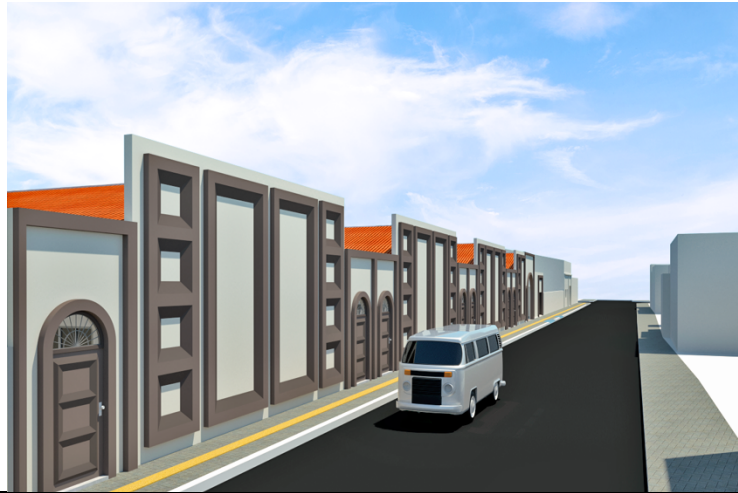
Figura 82 - Perspectiva Fachada Rua Comandante Costa

A rua Barão de Melgaço possui 08 unidades habitacionais limítrofes ao terreno, já a rua Comandante Costa possui 07 unidades, ambas possuem acesso de pedestres e veículos pelas vias, além de lixeiras. A cobertura das unidades é mista, utilizando telhas cerâmicas e beiral nas partes sociais da habitação, e telha de zinco termoacustica com platibanda nas áreas íntimas.

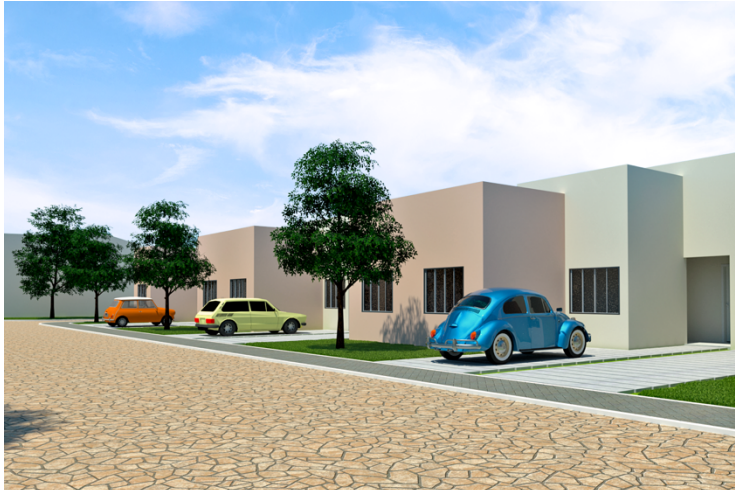
Figura 85 – Estacionamento das unidades

A área de uso coletivo na parte central do terreno possui vegetação arbórea e ornamental, podendo ser utilizada como horta comunitária pelos moradores, foram dispostos alguns caminhos com bancos para a socialização. estacionamentos estão voltados para os fundos de cada habitação, sendo feitos com placas cimentícias.
