# AVALIAÇÃO *IN VITRO* DA INFILTRAÇÃO MARGINAL DE DOIS TIPOS DE MATERIAIS RESTAURADORES TEMPORÁRIOS UTILIZADOS NA ENDODONTIA

## RESUMO

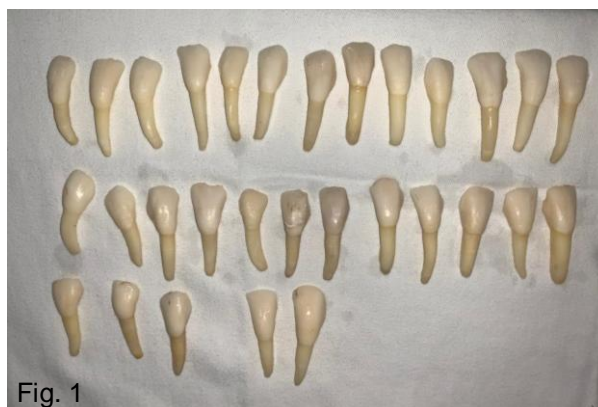
Figura 1 – Seleção de 30 dentes bovinos hígidos.

Para a sua realização, foram utilizados 30 dentes bovinos hígidos distribuídos em grupo e de forma aleatória, os quais necessitavam apresentar determinadas características: ausência de defeitos ou reabsorções radiculares internas ou externas, raízes completamente formadas, canais não calcificados e um canal com forame apical único, comprovados por meio de exames radiográficos, nos sentidos méso-distal e vestibulo-lingual, e visualização, por meio de lupa, do ápice radicular.

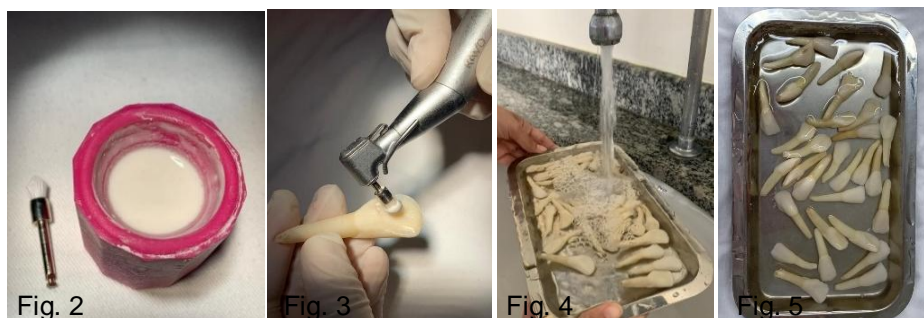
Figuras 2, 3, 4 e 5 – Pedra pomes, pote dappen e escova de robinson; Profilaxia; Dentes bovinos lavados em água corrente; Dentes bovinos irrigados com hipoclorito de sódio a 2,5%.

No intuito de padronizar as amostras, foi realizado profilaxia em todos os dentes por meio de manipulação de pedra pomes (Maquira®), pote dappen e escova de robinson acoplada em motor de alta rotação (Kavo Ind. Com. Ltda., Joinville, SC, Brasil). Em seguida, os dentes bovinos foram lavados em água corrente por 10 minutos e então irrigados com hipoclorito de sódio a 2,5% visando a remoção dos restos dentinários e tecido pulpar. Em seguida, foram secos com cones de papel esterilizados (Tanari Industrial Ltda., Manaus - AM, Brasil).

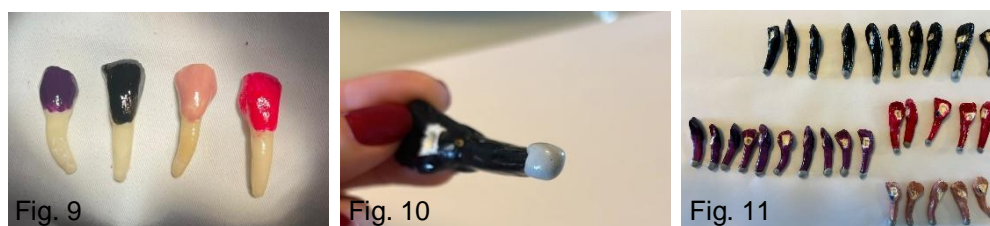
Figuras 9, 10 e 11 – Quatro grupos distintos; Aplicação do Durepoxi; Todos os dentes bovinos já separados em grupos.

Por fim, as amostras foram separadas em 4 grupos de cores distintas que receberam duas camadas de esmalte de unha (Impala®) até o limite da junção amelocementária: roxo (CIV RIVA), preto (Resina composta), nude (Controle negativo) e vermelho (controle positivo). E com o objetivo de obter vedamento do forame apical, utilizou-se Durepoxi, adesivo termofixo que endurece quando mistura a resina epóxi com um agente catalisador.

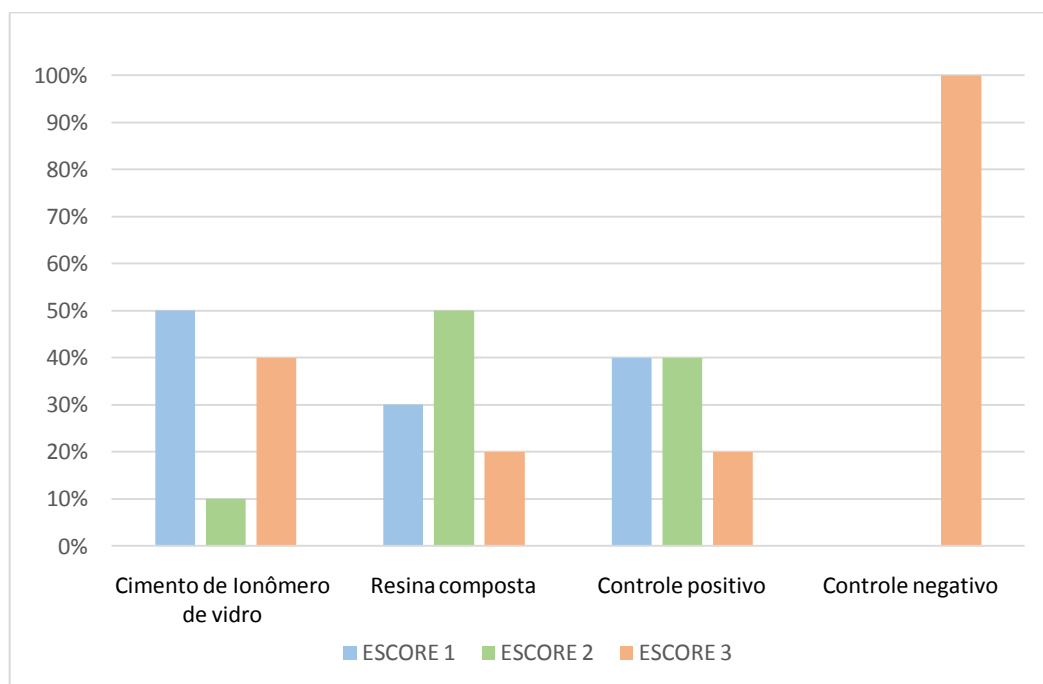
Gráfico 1 – Porcentagem do escore de infiltração dos diferentes materiais analisados.

A tabela 3 e o gráfico 1 demonstram a partir do score, o resultado obtido em valores absolutos e porcentagem de frequência através da identificação do íon níquel em cada amostra de acordo com os grupos.

Após a análise, observou-se que houve infiltração marginal nos quatro grupos avaliados. Entretanto, o grupo que apresentou melhor vedação marginal, foi a Resina Composta convencional (RCC). Isso ocorre devido ao seu embricamento mecânico e adesão, que garante interação química com as estruturas dentárias e aumenta a durabilidade adesiva (MATTOS *et.al.*, 2021).
