**UNIVAG – CENTRO UNIVERSITÁRIO DE VÁRZEA GRANDE
CIÊNCIAS AGRÁRIAS, BIOLÓGICAS E ENGENHARIAS
CURSO DE ARQUITETURA E URBANISMO**

**PROJETO URBANÍSTICO PARA REVITALIZAÇÃO DE ÁREAS DEGRADADAS
Parque linear – Torre de Canelas**

Artigo apresentado como requisito final para obtenção do título de Graduação em 2017, pelo Curso de Arquitetura, Urbanismo e Paisagismo do Centro Universitário de Várzea Grande-MT – UNIVAG.

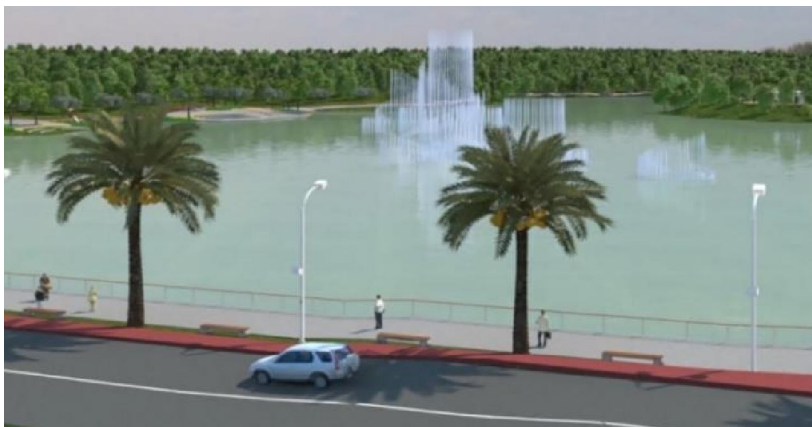
Figura 15 - Perspectiva do projeto

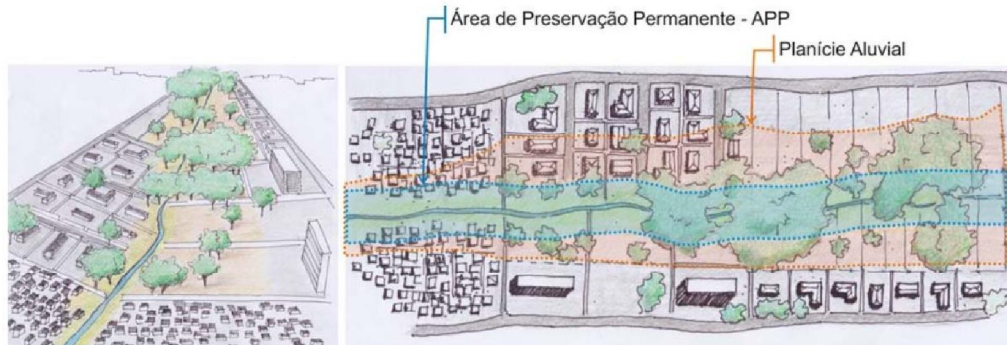
Área de Preservação Permanente, e planícies aluviais que são áreas de deposição de sedimentos transportados pelos cursos d'água, constitui-se basicamente pelos principais elementos formadores de um parque linear como demonstra figura a seguir:

Figura 18 - Esboço ilustrativo sobre as ocupações irregulares e como essas áreas possuem elevado potencial de aproveitamento para implantar parques lineares

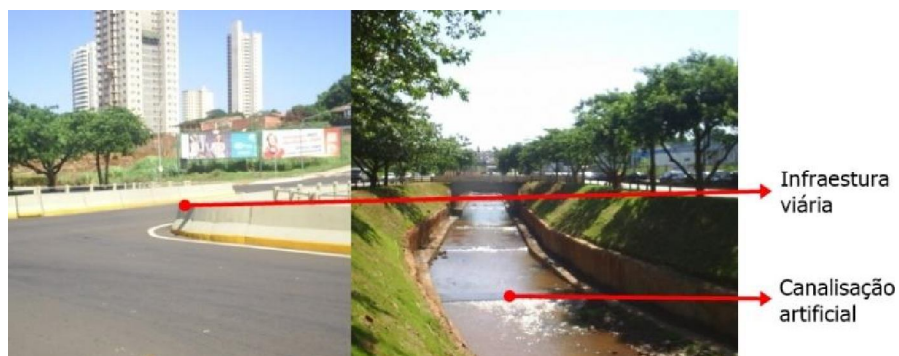
De acordo com a polícia militar ambiental, sem uma prévia autorização baseada em laudos técnicos periciados oficiais na área de intervenção, a canalização torna-se crime ambiental. As situações da qual é permissiva essa prática são exclusivamente para ajustar algum trecho urbano já existente sobre alguma infraestrutura como as vias públicas. Porém, sobretudo dentro da ótica ambiental não é adequada.

Figura 20 - Córrego Prosa canalizado, Campo Grande-MS

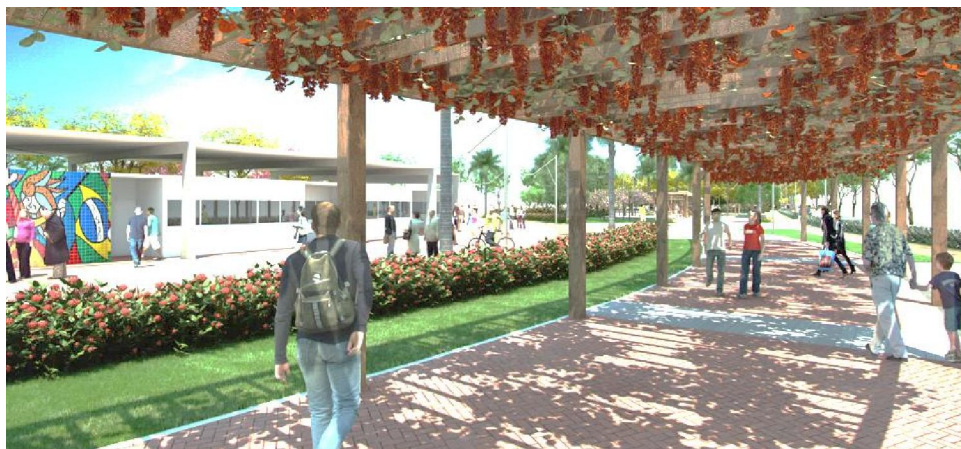
Na posição sul, onde se dista o semicírculo estruturante do eixo do projeto, está a área administrativa da praça, da qual dispõe-se de equipamentos como: posto policial, bicicletários, sanitários, bebedouros, e três salas para eventos da comunidade, como demonstra figura a seguir:

Figura 26 - Área de circulação ao anexo da parte administrativa da praça

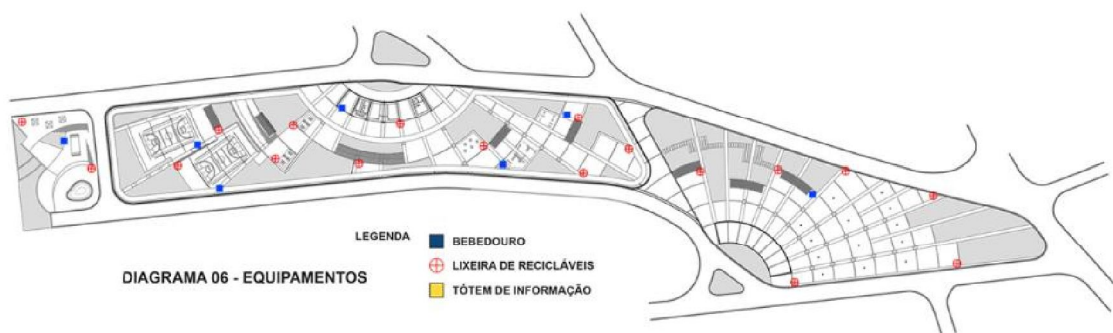
Com relação aos equipamentos implantados, estes por sua vez foram especificados pela característica mais durável possível e da execução mais rápida e facilitada afim de otimizar suas manutenções, na ilustração abaixo pode-se observar as disposições desses equipamentos.

Figura 27 - Implantação de equipamentos

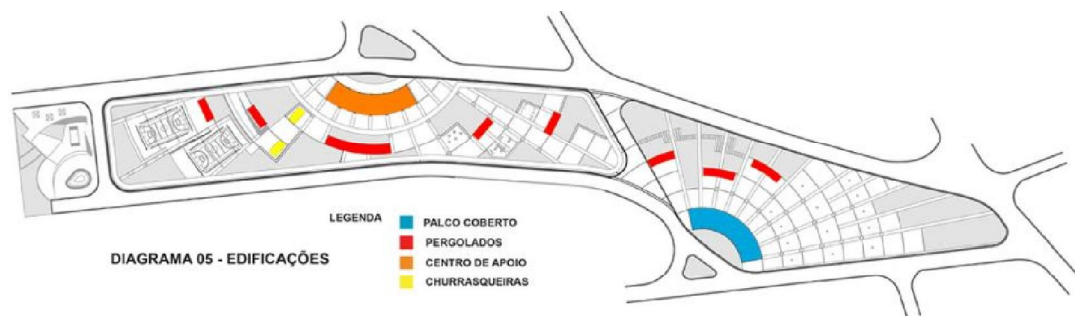
A composição dos espaços edificados dentro da praça, também seguiu a lógica dos eixos possibilitando estrategicamente a visibilidade dos mesmos, conforme representação a seguir:

Figura 28 - Implantação das edificações a partir dos eixos centrais

Entre outros estudos, um com maior relevância no aspecto de aplicação prática, está no planejamento da arborização prevista nesta implantação na forma de um envelope arborizado afirma Helm (2012), neste sentido o principal vetor articulador dessa proposta, esteve fundamentada a uniformidade espacial considerada na escolha das espécies nativas da localidade que ao implementá-las nas circulações da praça garantiu sombreamento para seus usuários e em função da geometria do desenho da praça estas espécies foram dispostas de forma que não obstrui-se a visão ampla entre os equipamentos (figura28):

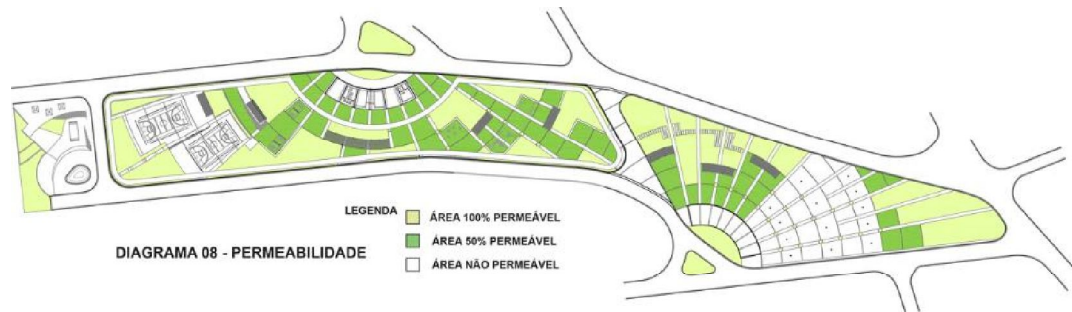
Entre outros atrativos, a sustentabilidade empregada no sistema de resfriamento e umidificação do ar, foram viabilizadas de forma que através do reuso de águas limpas que são projetadas pelos aspersores e também das captações das chuvas, para a irrigação dos jardins e lavagem dos pisos, conciliando uma ótima taxa de permeabilidade da área construída, como demonstra figura a seguir:

Figura 30 - Implantação das áreas permeáveis da praça

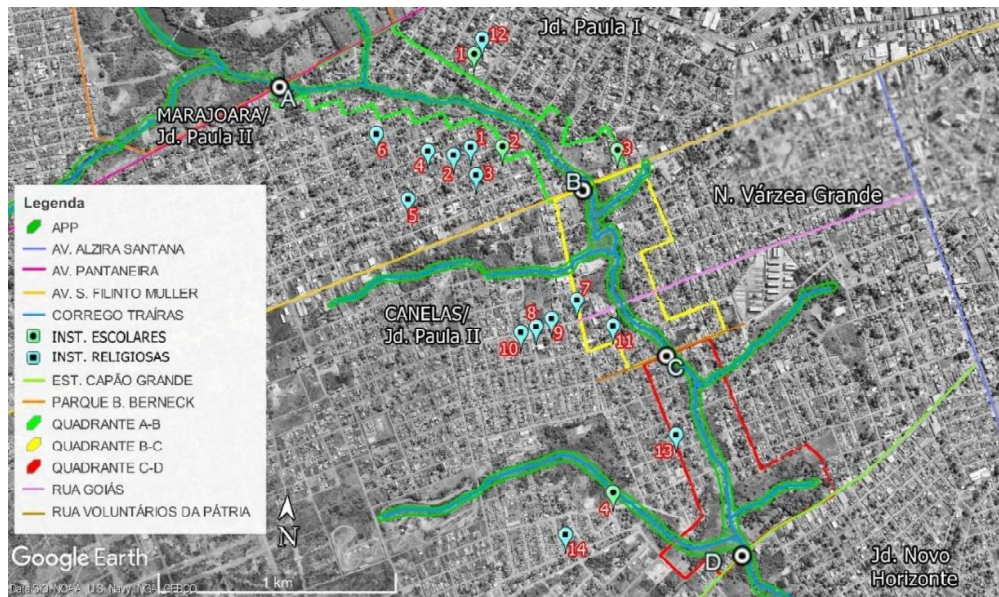
Figura 36 - Mapa de equipamentos Institucionais escolares e religiosas

Na prática, ao combinar com as imagens de satélites atuais e com a ferramenta de visualização Street View do Google para conferência, verifica-se que muito além da disposição dos pontos comerciais servidos pelas vias principais, as instituições (figura 33) religiosas e educacionais encontram-se relativamente dispersas no entorno dos quadrantes.

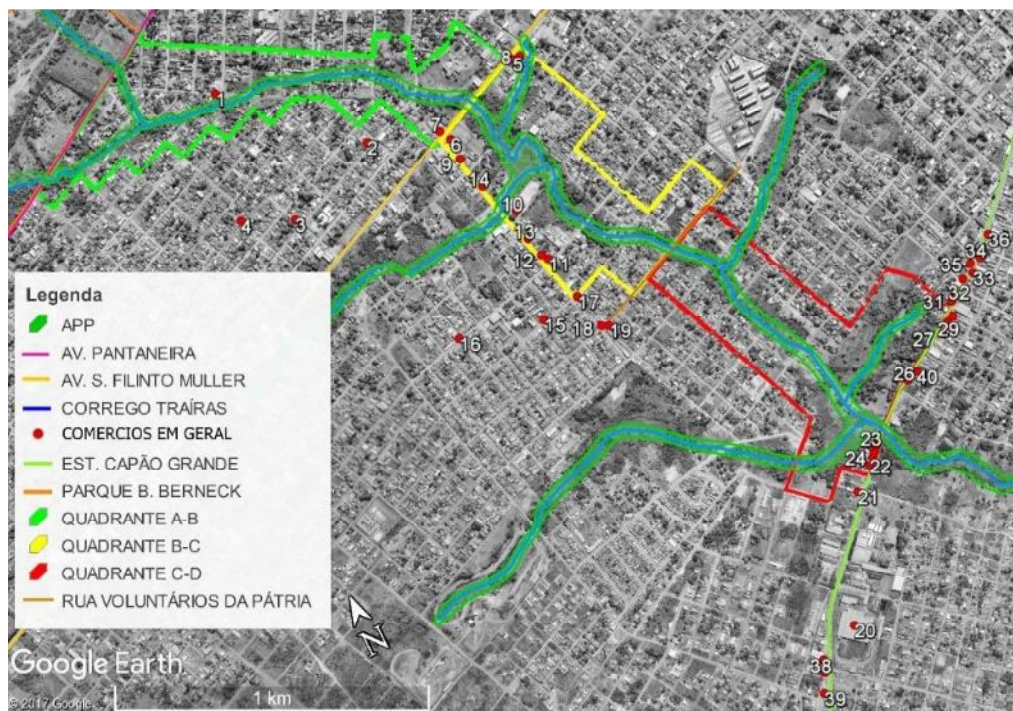
Figura 37 - Imagem de satélite, mapa de pontos comerciais, fração central do município de Várzea Grande- MT.

Ao analisar a estruturação e composição dos pontos comerciais situados dentro área de estudo e seu entorno com as propostas do Plano Diretor, percebe-se que com relação ao uso a que se destina, uma disposição dispersa (figura 34) no entorno da área mapeada, ocupando também suas principais vias.

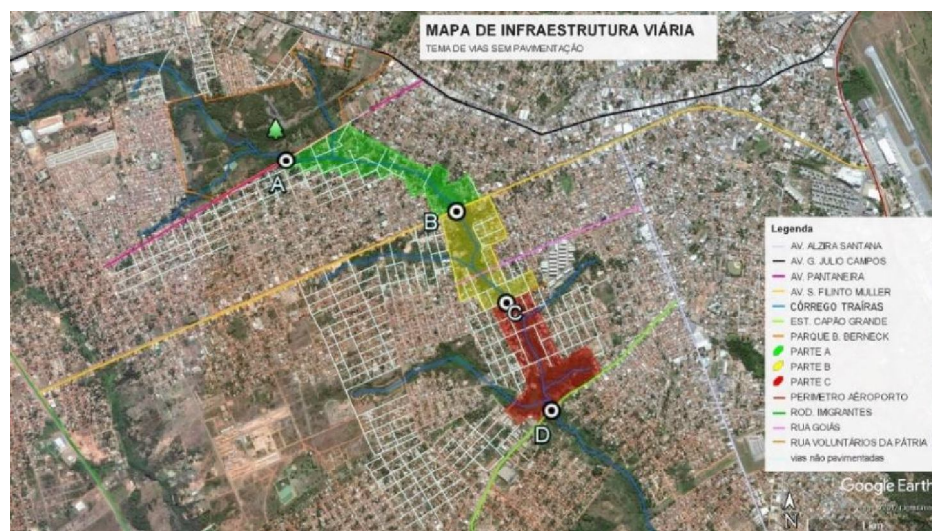
Figura 38 - Imagem de satélite, mapa de vias sem pavimentação asfáltica no entorno do córrego, fração do município de Várzea Grande- MT

Dentro dos quadrantes mapeados entre os pontos (A-B-C-D), verificou-se a questão das condições atuais das vias e suas respectivas infraestruturas complementares, onde notou-se grande deficiência nos poucos trechos com pavimentação asfáltica expondo carências em manutenções, sendo que as demais vias sem pavimentação asfáltica somam aproximadamente 16,07km. Com relação a situação das vias no entorno da área de estudo que abrange outros bairros, apresenta uma realidade ainda mais grave, uma vez que possui uma extensão de aproximadamente 73,17km sem pavimentação asfáltica, sem calçamento e sistema de drenagem (figura 35):

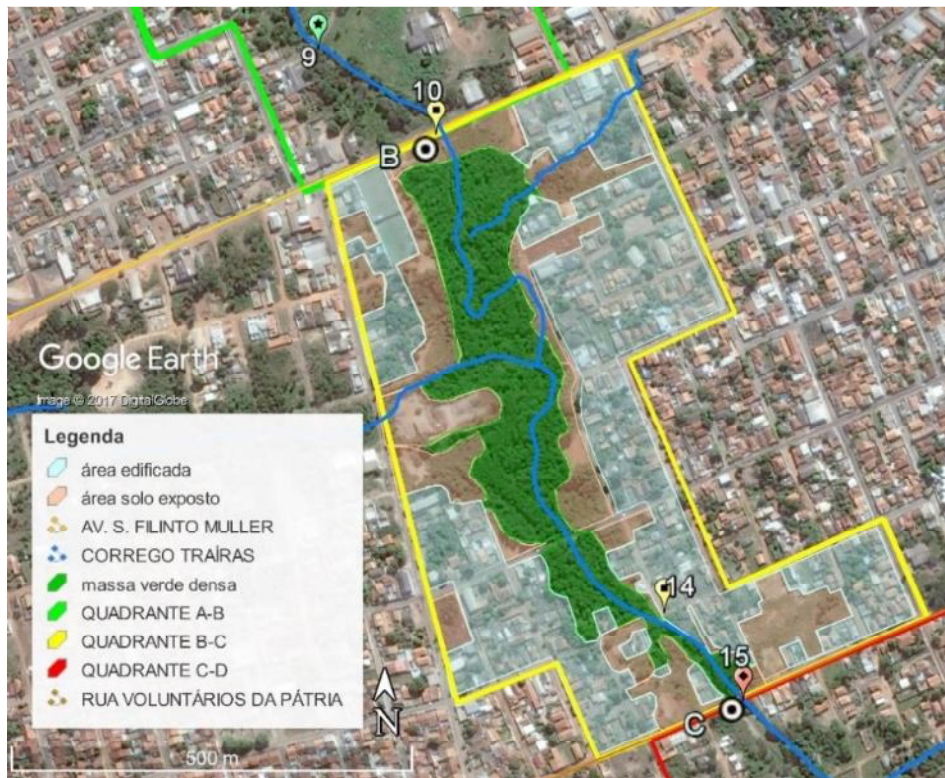
Figura 43 - Imagem de satélite, quadrante do trecho B-C

Esta região delimitada, está estimada em uma área de 324.270m² sendo suas referências de perímetro a marcação entre os pontos de 10 ao 15 (figura 40), onde suas caracterizações com valores estimados estão descritos conforme quadro a seguir:

A área de vegetação nativa nesse ponto apresenta-se mais adensada ocupando uma porcentagem de 20,65% do quadrante total que foi subdividido também nas áreas de solo exposto com 24,26% e edificada sendo a maior com 46,84%.

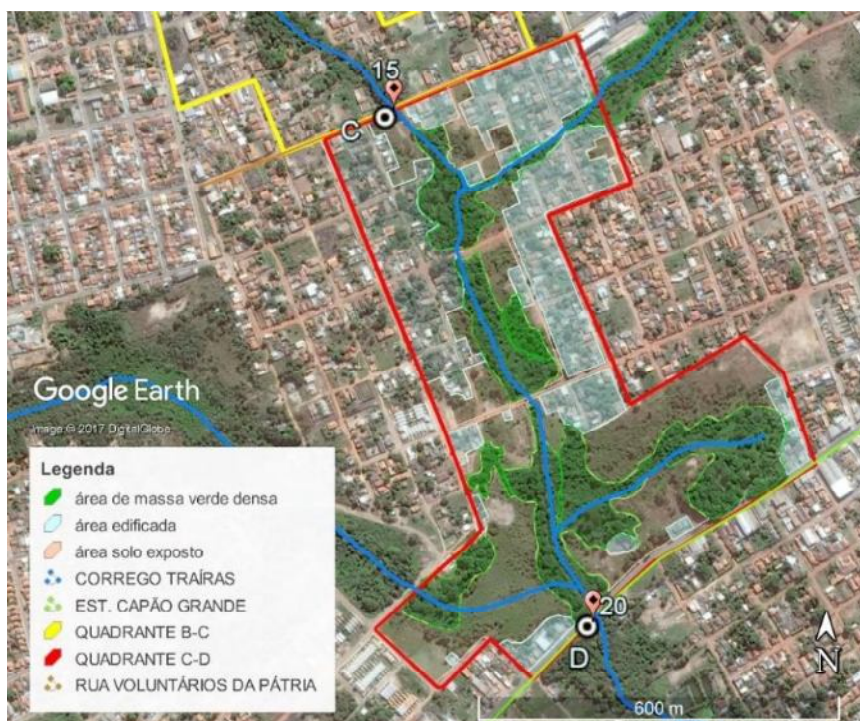
Figura 44 - Imagem de satélite, quadrante do trecho C-D

O perímetro dessa área conforme análises e levantamentos estimativos possui 377.000m² subdivididos entre áreas edificadas, áreas de solo exposto não edificadas e área de vegetação densa conforme quadro 03 a seguir (figura 41), tendo suas referências limítrofes entre os pontos 15 e 19.

O levantamento sobre este quadrante final demonstra em relação aos outros anteriores que a área de vegetação nativa é relativamente superior a área edificada,

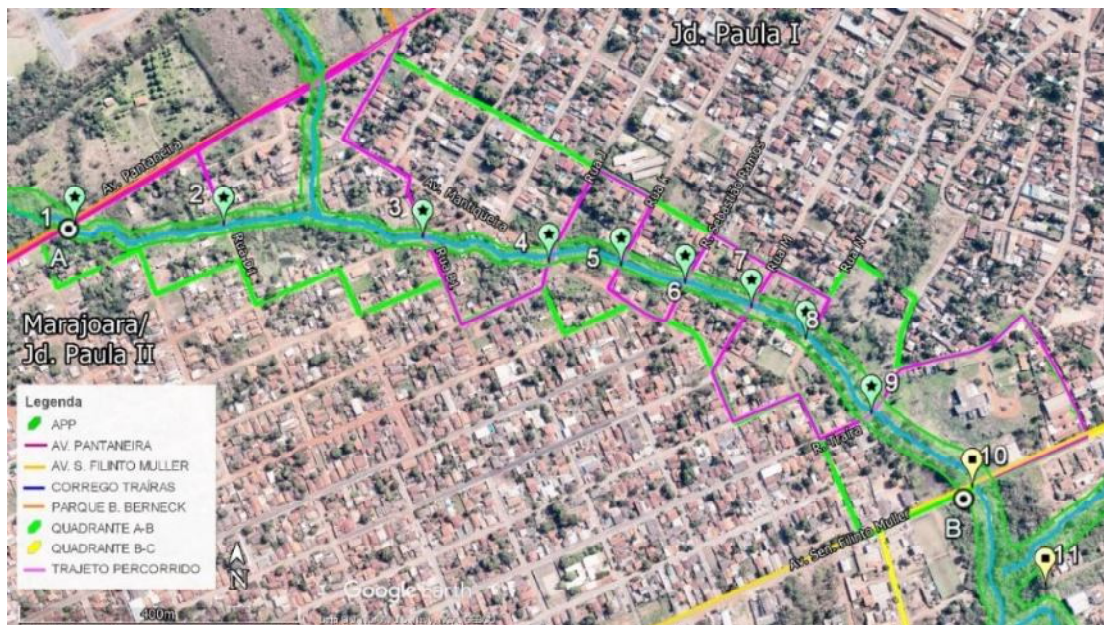
Figura 45 - Imagem de satélite, quadrante do trecho A-B

Para o referido diagnóstico, fez-se um percurso de caminhada a pé de 3,65km por entre as vias de acesso aos pontos, através das quadras do entorno do trecho do córrego de 1,32km, conforme demonstra mapa a seguir:

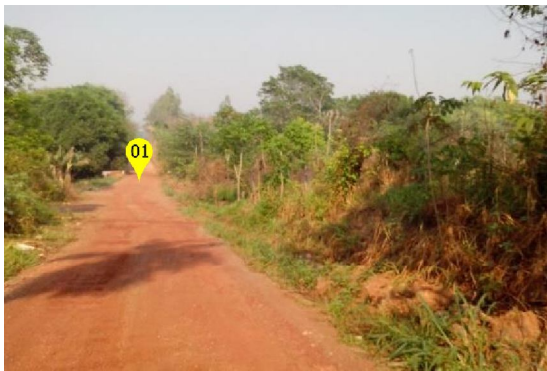
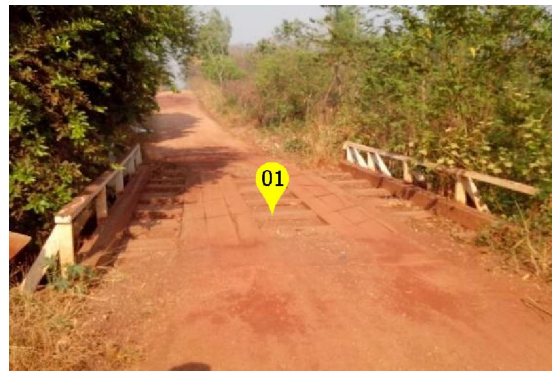
Figura 46 - Av. transpantaneira, **ponto inicial 01**,

Figura 47 - Ponte sobre o córrego Traíras,

O leito do córrego (figura 45 e 46) sob a ponte no **ponto 01** (figura 44) apresenta-se relativamente estreito com aproximadamente 1m de largura, onde suas margens mostraram-se exposta com alguns sinais de erosões através de pequenos sulcos de lavagem da camada superficial dos sedimentos com pouca forração vegetal natural misturada com folhas secas.

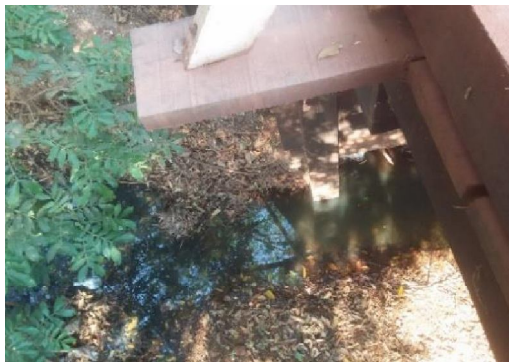
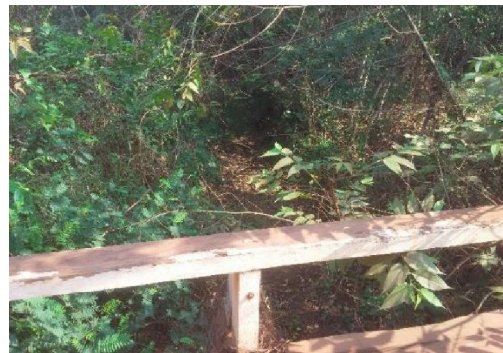
Figura 48 - Leito do córrego no **ponto 01**,

Figura 49 - Mata ciliar densa sobre o córrego,

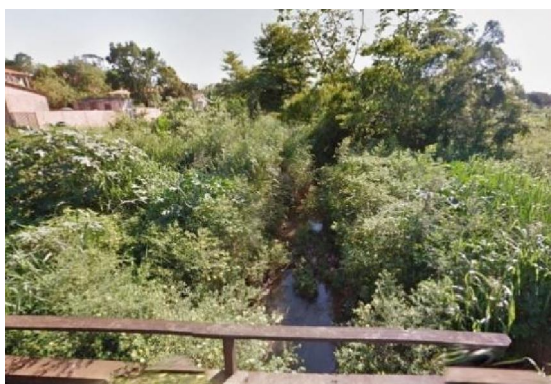
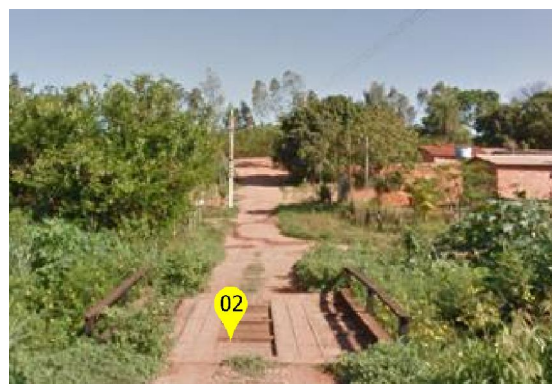
Figura 50 - Ponte de madeira sobre o córrego traíras no **ponto 02**,

Figura 51 - Via de acesso rua d1, **ponto 02**,

No **ponto 02**, a situação ambiental presenciada é consideravelmente mais crítica, pois nesta imediação não foram visualizadas vegetação mais adensada nas margens do córrego, de modo que este se apresenta mais exposto e com edificações residenciais dentro da APP (figura 47). Diferentemente do ponto anterior, nota-se que as margens estão completamente cobertas por forrações vegetais rasteiras, arbustos e árvores de pequeno porte (figura 48).

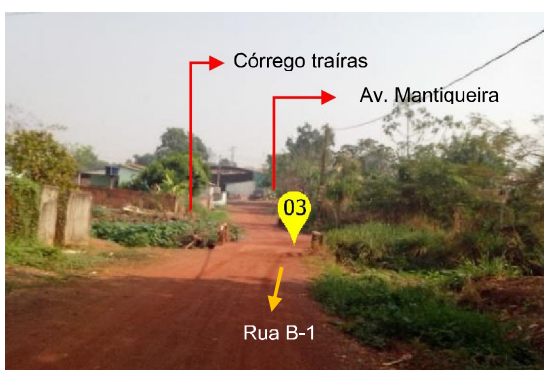
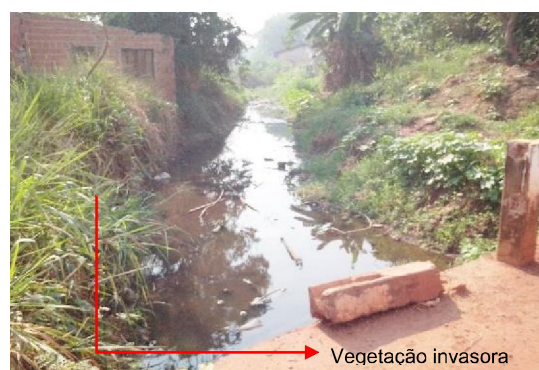
Figura 52 - Rua B-1, com acesso a Av. Mantiqueira no **ponto 03**

Figura 53 - Leito do córrego degradado sem vegetação nativa e APP ocupada

Com acesso pela via Av. Mantiqueira, situa-se o **ponto 03** sob o primeiro cruzamento da rua B-1, a qual não dispõe de infraestrutura, como pavimentação asfáltica (figura 49), tão pouco, redes de águas pluviais e coleta e tratamento de esgotos domésticos. Estando fixadas dentro da APP do córrego e até mesmo adjuntas ao mesmo (figura 50), as edificações nesta localidade além configurar áreas de risco não apresentam segurança alguma em suas estruturas.

Neste ponto a supressão das construções no entorno do córrego, influenciaram diretamente na redução total de sua área de preservação permanente e vegetação nativa, assim como em função das áreas abertas notou-se elevado grau de erosão do solo com as margens do córrego totalmente desprotegidas e degradadas, onde o leito do curso d'água demonstrou-se mais raso e largo com aproximadamente entre 1,5m e 3m.

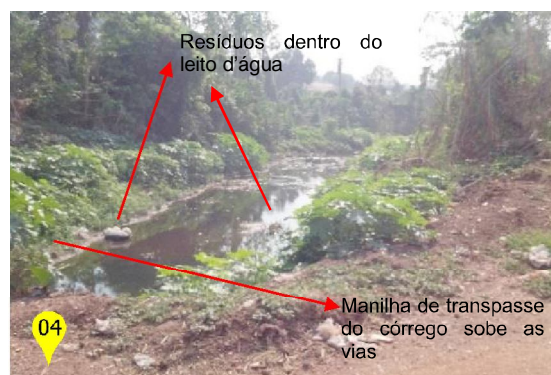
Figura 54 - Margens do córrego suprimida no **ponto 04**

Figura 55 - Nível das vias mais próximos do leito do córrego

em mau estado de conservação não possuem pavimentação asfáltica nem rede de drenagem de águas pluviais e redes de esgotos. Ao entorno desse ponto notou-se o curso d'água sofreu consideráveis supressões em suas margens (figura 54), de modo que este ponto se encontra totalmente degradado. As vegetações predominantes nas imediações do leito da água são do tipo invasora rasteira, também foi avistada árvores de porte médio e grandes tanto nativas quanto frutíferas plantadas dentro das propriedades que por sua vez ocupam a APP e mata ciliar respectivamente.

A localidade apresentou-se como sendo mais aberta em relação ao campo de visão do horizonte, em razão da retirada da cobertura de vegetação nativa nas faixas lindeiras ao do córrego, onde verificou-se que a região definida pelo **ponto 04** - exatamente no cruzamento das vias, é mais baixo em relação ao plano das casas no entorno, de modo que o leito do córrego demonstra-se muito raso, cerca de 70cm do nível das vias no cruzamento (figura 55), o que contribui para que esta região seja alagável no período de cheias.

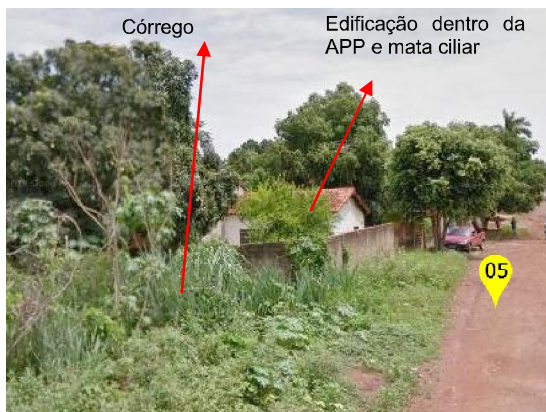
Figura 56 - Rua K, trecho sem pavimentação asfáltica no **ponto 05**

Marcado sobre a rua K, com acesso pela Av. Mantiqueira, situa-se o **ponto 05**, assim como nos pontos anteriores também não apresenta pavimentação asfáltica na via (figura 53), nem redes de esgoto e galerias de águas pluviais. Com tudo, nesta localidade não foi constatado odor proveniente do córrego, porém foi identificado a presença de edificações dentro da APP e respectivamente ao lado da margem do córrego.

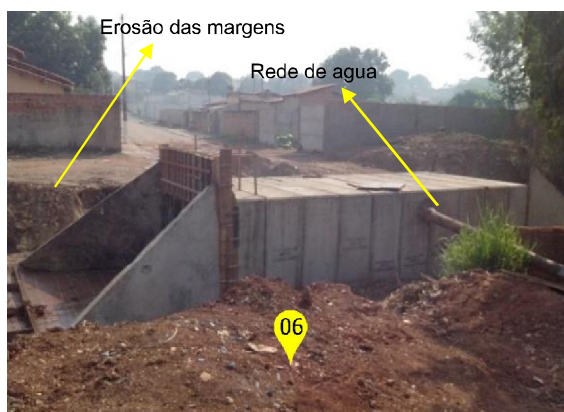
Figura 58 - Formação de lagos com fluxo corrente de água muito lento no **ponto 06**

Diferentemente do ponto anterior, o entorno do **ponto 06** por apresentar uma topografia mais elevada e acidentada, no dia da visita in-loco foi constatado uma obra em andamento para execução de uma ponte⁴ sobre o Córrego Traíras na Rua Sebastião Ramos (figura 59), a situação do córrego, no entanto demonstrou-se pior e mais degradado quando comparado aos 05 pontos anteriores (figura 58).

⁴ Objetivo da obra em transpor o córrego, com o uso de dutos de concreto (figura 56), para sua execução durante o período da obra foi interrompido parcialmente o leito do córrego, com desvios pelas laterais da obra - tornando mais lento o fluxo corrente da água, além de formar pequenos lagos. No local, também foi identificado o acúmulo de resíduos sólidos e a presença de forte odor.

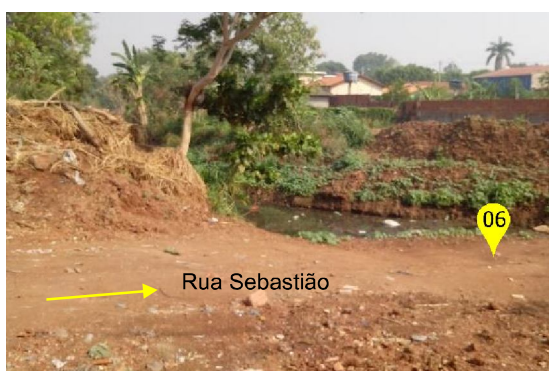
Figura 60 - Erosão das margens do córrego no **ponto 06**

Para a contenção temporária das vertentes do córrego, foi executado aterro com material proveniente da movimentação de terra da obra, contribuindo ainda mais com a degradação de suas margens de proteção (figura 60).

No entorno do ponto 06 foi constatado diversas edificações muito próximas das margens do córrego, estando irregulares dentro da área de preservação permanente (figura 61). Os aspectos físicos encontrados apresentam-se graves em razão da presença de erosões das margens do córrego, provocadas pelo escoamento superficial do solo, que em função da acidentada topografia acelera e aumenta o fluxo de escoamento.

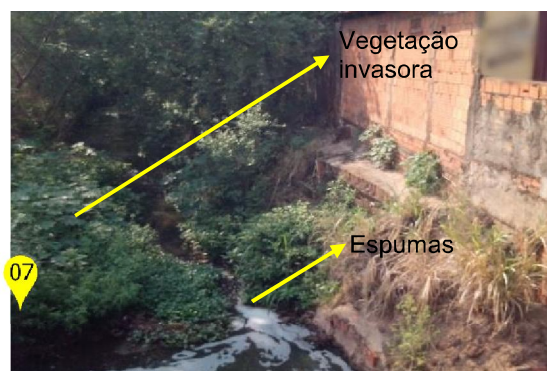
Figura 63 - Degradação das margens do córrego, presença de espumas

O pouco que restou das margens vegetadas, demonstra o elevado grau de degradação, com algumas vegetações de médio porte e espécies invasoras. Também foi constatada a presença de espuma proveniente de detergentes, no leito do curso d'água (figura 63) com aproximadamente 2,5m de largura, um claro sinal de que na localidade há algum ponto de lançamento de esgotos domésticos. Com tudo, a situação do odor neste ponto é menos perceptível devido ao aumento da velocidade do fluxo corrente da água.

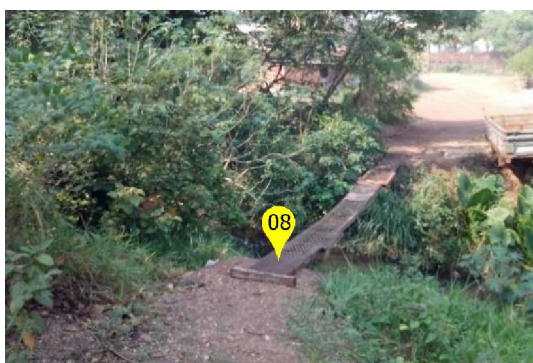
Figura 66 - Passadiço de conexão da rua N sobre o córrego no **ponto 08**

Em termos de infraestrutura, o trecho da rua N que passa sobre o leito do córrego, não possui infraestrutura alguma como: pavimentação asfáltica, redes pluviais, de esgoto iluminação pública e calçada. Para fazer a conexão entre os dois lados da margem do córrego, de forma a possibilitar acesso à rua, usa-se um passadiço de estrutura metálica (figura 66) muito precário e sem segurança.

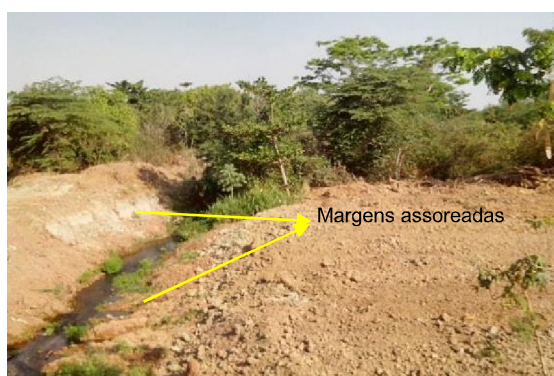
Figura 74 - Leito do córrego e margens assoreadas

A vegetação presente no entorno desse ponto é caracterizada como de pequeno e médio porte. Em razão da degradação do solo, apresentam-se desgastadas (figura 74), onde se constatou também erosões pelo fato da ausência da formação de cobertura nativa do solo.

Com relação ao leito do curso d'água, este possui cerca de 20 cm de profundidade e 80cm de largura, com fluxo contínuo e velocidade superior, quando se compara ao ponto anterior. Outro aspecto a ser mencionado em relação a seu leito, o mesmo encontrar-se a céu aberto, entretanto, sem cobertura vegetal em suas margens (figura 75). Com tudo, o odor mostrou-se relativo e irrelevante à distância do córrego.

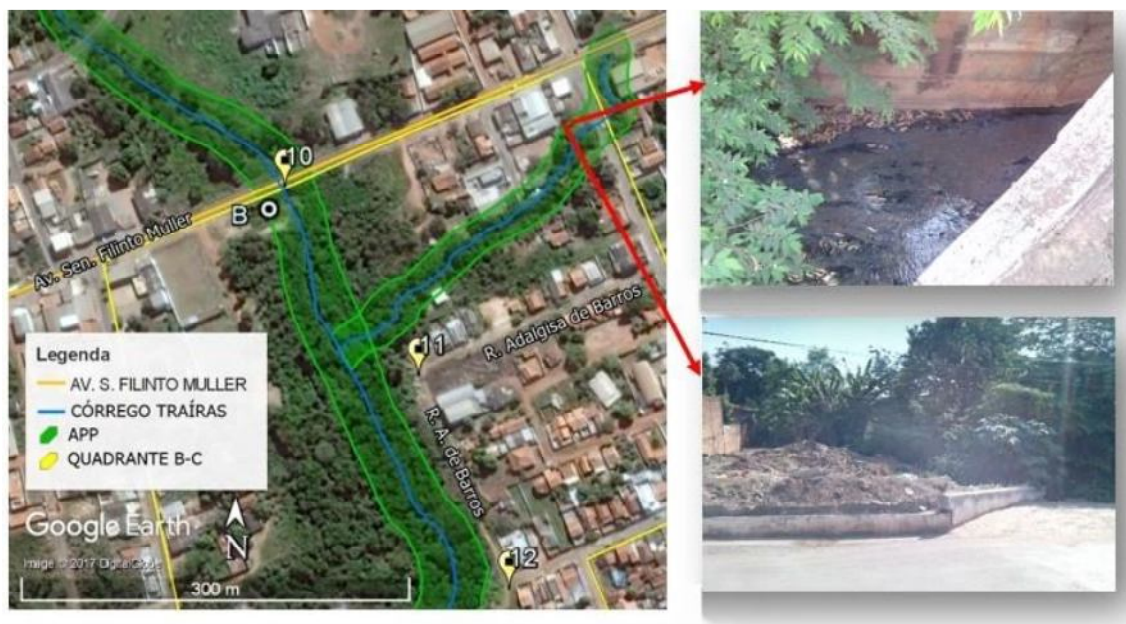
Figura 80 - Recorte do mapa de pontos do diagnóstico realizado no **quadrante B-C**, destaque para afluente do córrego principal com ocupações irregulares

Especificamente, nas imediações do **ponto 11** há um pequeno afluente do córrego que se encontra suprimido por residências no entorno (figura 80). A presença dessas edificações exercendo pressão nas margens de proteção do córrego que foi canalizado, configurando ocupação irregular das APP's e de seu afluente, além de acarretar a uma situação de risco. Neste local, foi constatada também a presença de considerável odor proveniente do afluente próximo às residências.

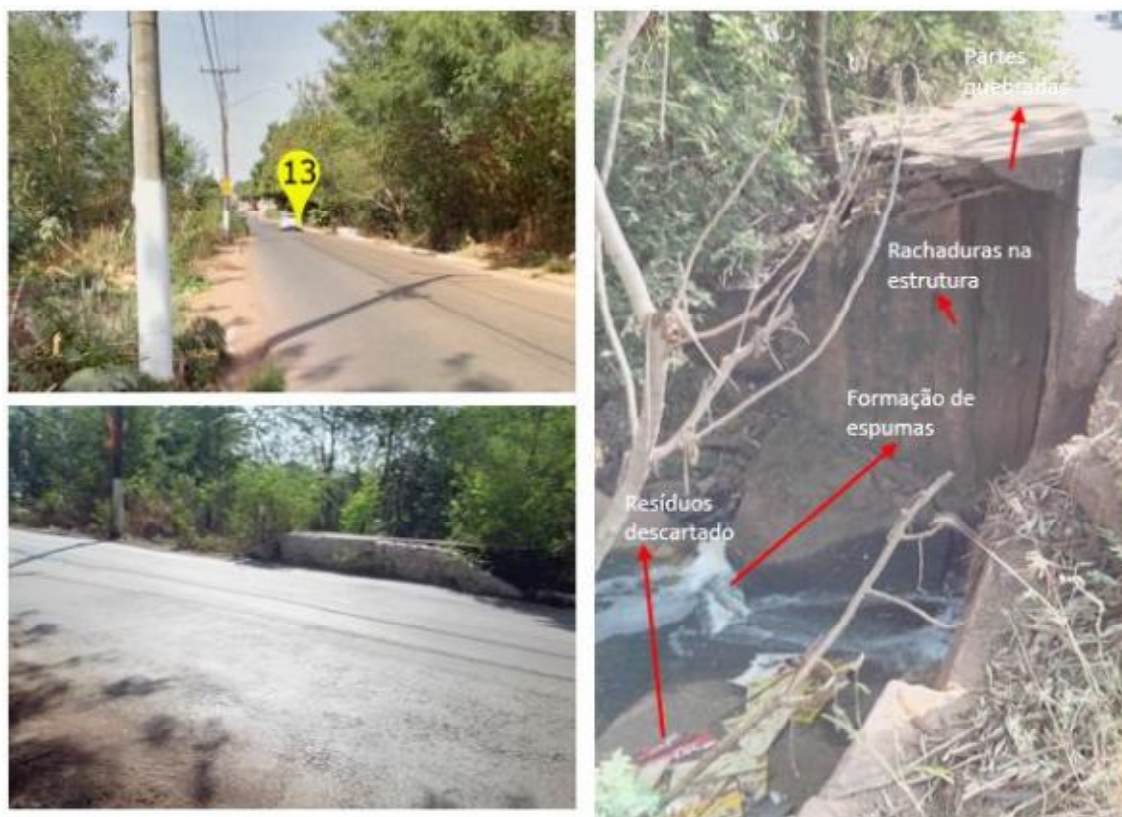
Figura 83 – mosaico de imagens do **ponto 13**

Localizado sobre a ponte na Rua Goiás, o **ponto 13** dispõe apenas da pavimentação asfáltica, que por sua vez mal sinalizada, conservada e iluminada onde a estrutura da ponte expõe diversos sinais de desgastes e partes quebradas com rachaduras em suas paredes de contenção (figuras 83),

A circulação de pedestres e ciclistas assim como de veículos grandes e pequenos está comprometida e apresentando elevado risco de acidente, pois ambos compartilham do mesmo espaço de duas faixas de 3 m, sem calçadas, sarjetas, guarda corpo sobre o trecho da ponte.

O entorno do **ponto 13** não apresenta edificações, no entanto, conforme suspeitas demonstrado na (figura 83) a formação de espuma configura um claro sinal de detergentes sendo lançado entre os pontos anteriores no leito do curso. Outro fator que agrega mais ainda essa suspeita é a presença de odor no local.

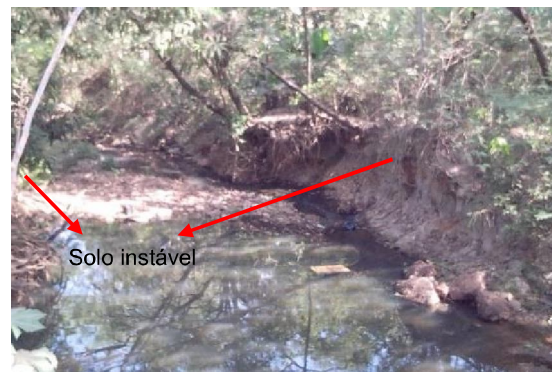
Figura 85 - Mata ciliar a jusante do córrego no ponto 13

A vegetação em ambos os lados da ponte característica da margem do curso d'água, é predominantemente de pequeno e médio porte com forração vegetal sobre as margens (figura 84). Contudo, as margens a jusante da ponte apresentam-se mais degradada em função de erosões e instabilidade do solo (figura 85).

O curso d'água neste ponto apresenta-se com fluxo e velocidade maior em relação aos pontos anteriores, mas conforme demonstra a (figura 85) a lâmina d'água se expande ocupando uma área maior do leito aproximadamente com 3,5 a 4m de largura, mostrando-se mais raso entre 20 e 30 cm de profundidade.

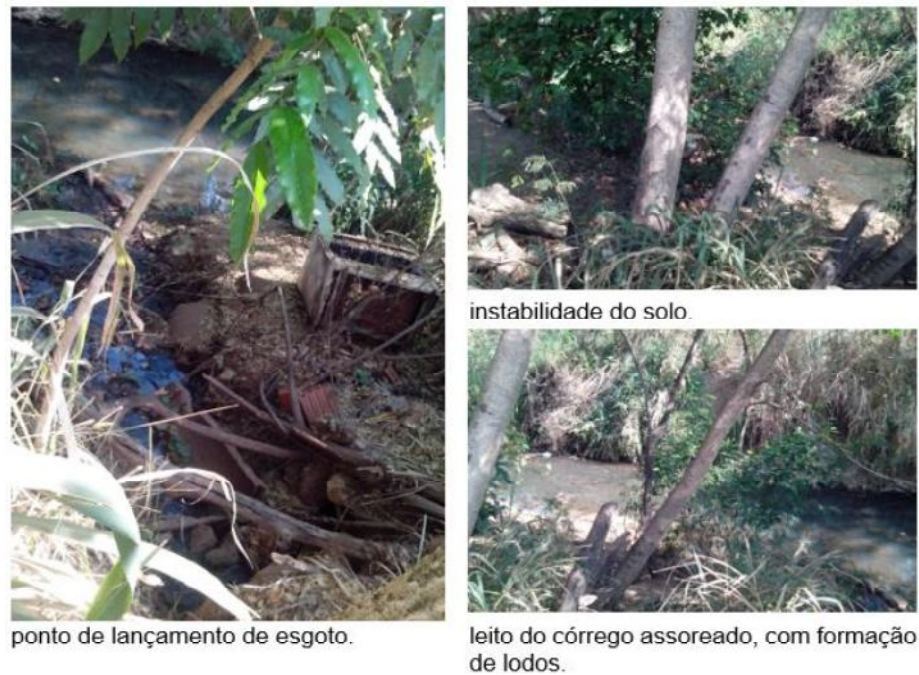
Figura 88 – mosaico de fotos do ponto 14

Nas imediações da marcação do **ponto 14** onde há o lançamento de esgoto, o solo por estar mais degradado e sem cobertura vegetal nativa, demonstrou-se mais instável (figura 88) apresentando erosões e sulcos que se formam com o escoamento superficial das águas de chuvas e terrenos das edificações situadas na margem do curso d'água.

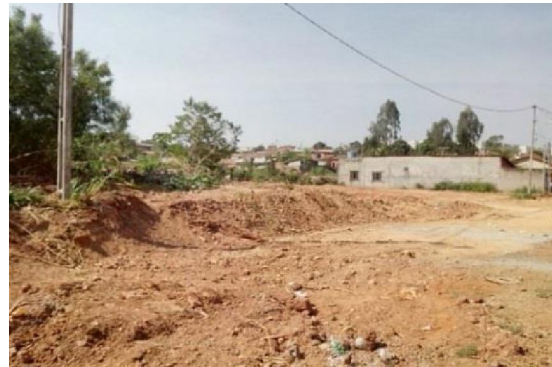
Figura 93 - Ponto 15 erosões no solo exposto, movimentação de terras

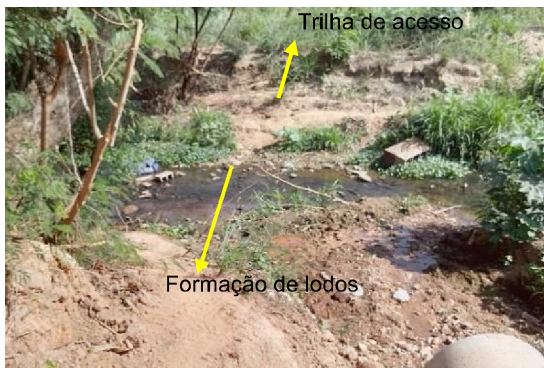
Figura 94 - Ponto 15, leito do córrego usado como circulação de pessoas entre os lados da via no **ponto 15**

Conforme demonstra as (figuras 90 e 91), o entorno do **ponto 15** além de apresentar algumas ocupações irregulares edificadas, assim como também lotes baldios com acúmulos pontuados de resíduos descartados. Pode-se perceber que no local houve algum preparo e movimentação de terra - fator esse que além de suprimir as APPs, implica na exposição do leito e de suas margens. É neste local que é utilizado como acesso ligando os dois lados rua (figura 94).

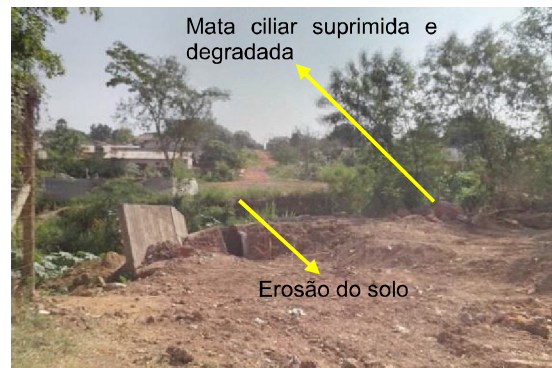
Figura 95 - Ponto 15, erosão, solo exposto e pedaços quebrados restantes de construções no **ponto 15**

Devido aos pontos anteriores de lançamento de esgoto e da presença de resíduos nas margens e no leito do curso d'água no **ponto 15**, percebeu-se considerável odor, assim como também formações de lodos dentro do leito, onde as margens do córrego encontram-se assoreadas e com erosões no solo (figura 95) devido à ausência da cobertura vegetal.

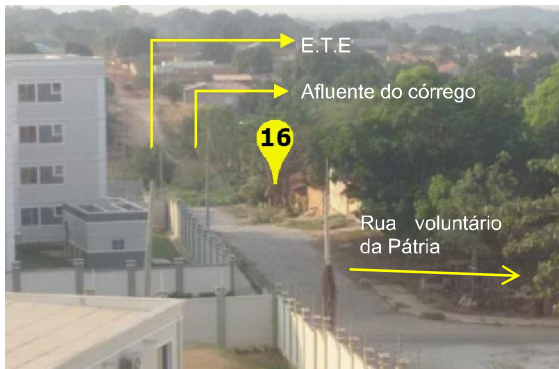
Figura 96 - Rua Adalberto sem saída, **ponto 16**

Estando situado na Rua Adalberto, próximo aos condomínios residenciais da MRV, o local do **ponto 16** compreende-se por um afluente principal do Córrego Traíras. A via de acesso ao ponto não possui pavimentação asfáltica tão pouco rede de esgotos e águas pluviais (figura 96), a presença de resíduos, como plásticos, potes de metal, móveis de madeira e restos de construções no local é volumosa, o que caracteriza como um local de descarte incorreto (figura 97), que contribui com odor peculiar, além da contaminação do solo, e em especial em danos à saúde humana nas imediações ao ponto 16, pois entre os resíduos notou-se a presença de águas paradas, favoráveis para ambientes de vetores transmissores de diversas doenças.

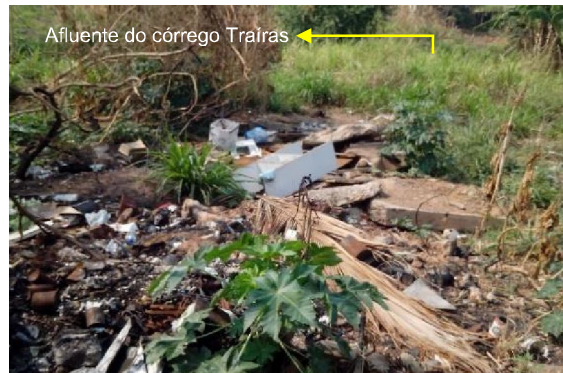
Figura 97 - **Ponto 16**, acumulo de resíduos dentro da APP do afluente do córrego

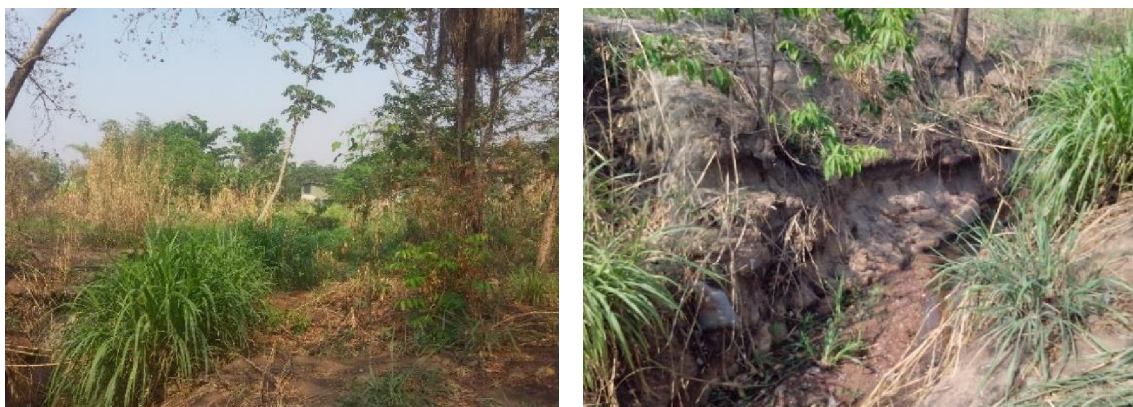
Figura 98 - Cobertura vegetal da APP do afluente Figura 99 - Leito do afluente do córrego afluente

A vegetação presente no entorno do **ponto 16** e próximo ao afluente do córrego em sua predominância é de espécies de pequeno e médio porte, com uma cobertura vegetal raleada e degradada apresentando também vegetações invasoras

(figura 98). As margens do curso d'água por sua vez apresentam alguns pontos de erosão (figura 99), pois o local é de baixada e recebe do entorno todo o escoamento superficial de águas de chuva.

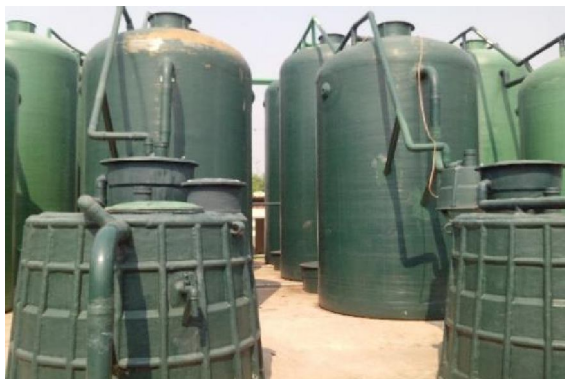
Figura 100 - Tanques UASB da ETE no ponto 16

No entorno deste ponto, encontram-se localizados condomínios residenciais, especificamente no **ponto 16** próximo à área da APP do afluente, para atendimentos das necessidades de saneamento destes condomínios foi instalada uma ETE – Estação de Tratamento de Esgoto (figura 100) do tipo misto composto por reatores UASB que são grandes tanques de fiberglass hermeticamente vedados com alta resistência química e mecânica, atendendo as especificações das normas NBR 7229/93 e 4.1.3 da NBR 13969/97, porém este equipamento é exclusivamente para

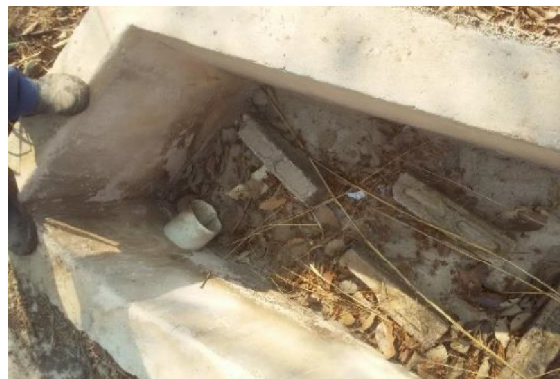
Figura 101 - Redutor de velocidade no ponto de lançamento do esgoto tratado no afluente adjacente a ETE

Quando da implantação do sistema, previa-se o ponto de lançamento do efluente tratado (figura 101) no afluente adjacente, porém estudos comprovaram que o volume a ser lançada além de superior a capacidade de suporte do leito do curso d'água contribuiria para assorear mais ainda o local. Assim, a solução encontrada, foi de instalar tubulações até o córrego principal num ponto mais abaixo e afastado de residências.

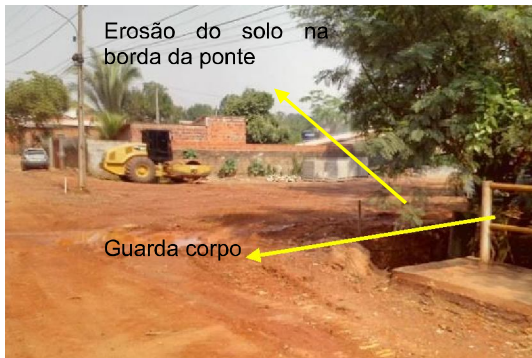
Figura 102 - Ponto 17 sobre a ponte do córrego traíras, rua Y

O **ponto 17** situado a sudoeste do **ponto 16**, fixado sobre a via Rua Y, não dispõe de infraestrutura básica - pavimentação asfáltica (figura 102), rede de esgoto e águas pluviais. Sobre o leito do córrego há uma ponte executada em concreto, que diferentemente de todas as pontes existentes entre os 19 pontos mapeados existe guarda corpo em ferro nos dois lados de sua extensão.

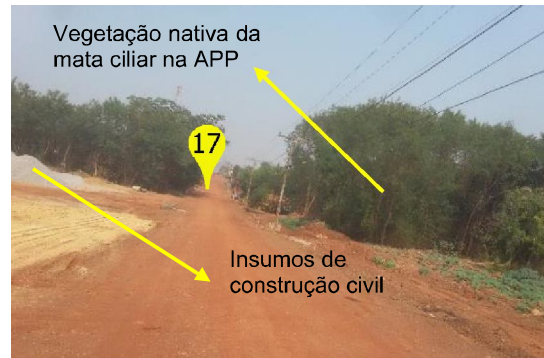
Figura 103 - Rua Y, vegetação presente na mata ciliar

A vegetação no local apresenta-se mais preservada e densa somente nas imediações da faixa de proteção – APPs (figura 103), ou seja, em ambas as margens à jusante e à montante do córrego no **ponto 17**, sendo predominantemente de pequeno e médio porte com algumas de grande porte, caracterizadas como cobertura vegetal nativa. Contudo, próximo a ponte existem grandes áreas de solo totalmente exposto (figura 104) recentemente abertas e desmatadas sobre a vegetação nativa, a qual operavam-se máquinas movimentando e preparando o solo para posteriores ocupações.

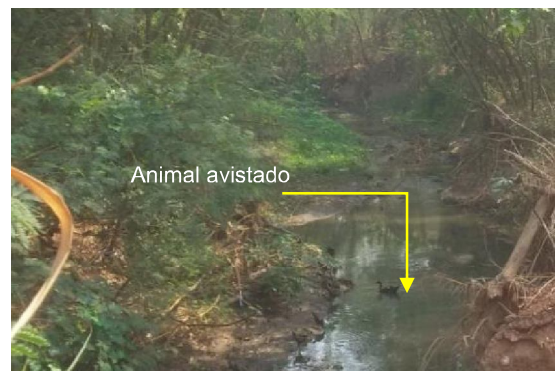
Figura 105 - Leito do córrego traíras

Porém o leito do córrego, nestas imediações demonstrou-se mais conservado com edificações situadas fora da APP, onde a lâmina d'água apresentou aproximadamente 2,5 a 3m de largura e de 20 a 30 cm de profundidade (figura 105), no local não houve a suspeita de lançamento de esgotos, nem a percepção de odores, confirmando apenas a visualização de animais nativos do local.

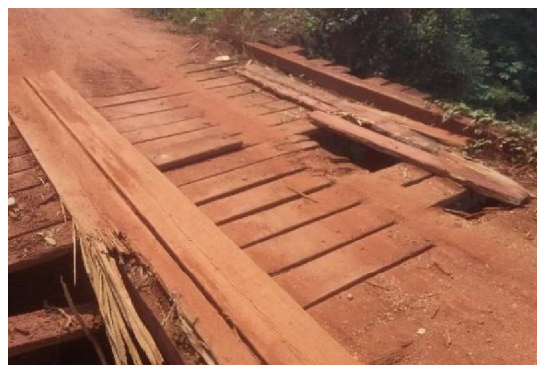
Figura 107 - Ponto 18, ponte de madeira

Situado na rua Itatiaia a altura da ponte de madeira sobre o Córrego Traíras, foi demarcado o **ponto 18**, o local apresenta ausência de infraestruturas básicas - pavimento asfáltico (figura 106), rede de águas pluviais e esgoto, contando somente com água encanada e rede de energia elétrica. A situação da ponte sobre a via é preocupante, uma vez que, a mesma encontra-se em estado de conservação ruim (figura 107) não dispondo de nenhuma proteção e oferecendo risco a veículos e pessoas que transitam pelo local.

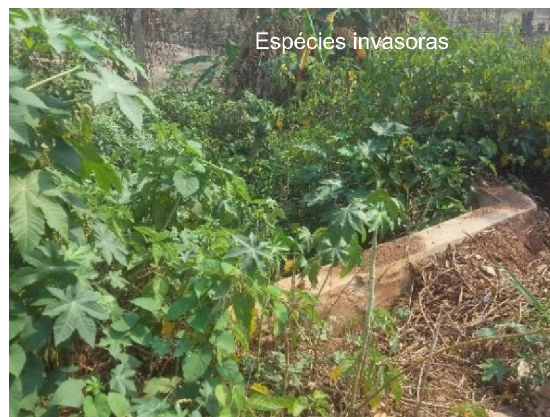
Figura 111 - Área alagável com formação de brejo nas margens do afluente no **ponto 19**

Situado sobre a rua R. C. (Parque Ouro Branco), foi demarcado o **ponto 19** (figura 110), o qual constituído por um afluente principal do Córrego Traíras. Considerando sua localização, trata-se de uma região de baixada com solo instável formando áreas de brejo (figura 111), onde o entorno não apresenta nenhum tipo de ocupação dentro da APP e sim, em seu entorno.

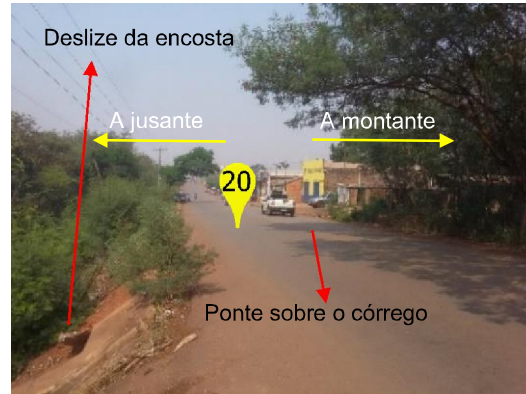
Figura 114 - **Ponto final 20**, ponte sem sinalização e segurança

No entanto, a via⁵ não apresenta nenhum tipo de sinalização e nem calçadas assim como, não possui guarda-corpo de proteção na ponte sobre o córrego (figura 114), impondo aos pedestres a necessidade de dividir o pouco espaço da avenida com duas faixas 3 m de rolamento entre os demais veículos que circulam pelo local, o que aumenta os riscos de acidentes.

⁵ Av. Estrada do Capão Grande - o plano da pista em relação ao nível leito do curso d'água é de aproximadamente 3,5m de altura.

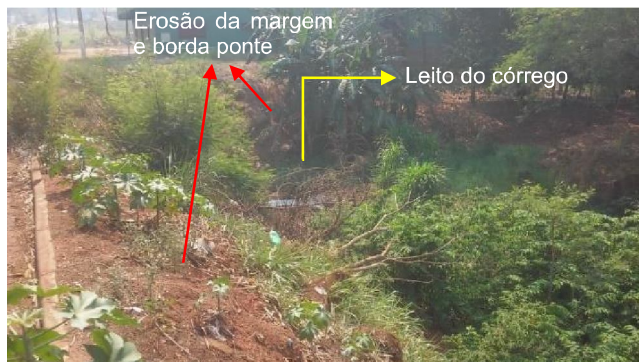
Figura 115 - **Ponto 20**, vegetação, solo e margens a jusante da ponte

A situação das margens em ambos os lados da ponte expõe-se ao nível mais elevado de degradação (figura 115) ao que se somam grandes erosões, com solo exposto onde à topografia na localidade além de acidentada compreende-se por baixadas propícias a formações de brejos e áreas alagáveis (figura 116).

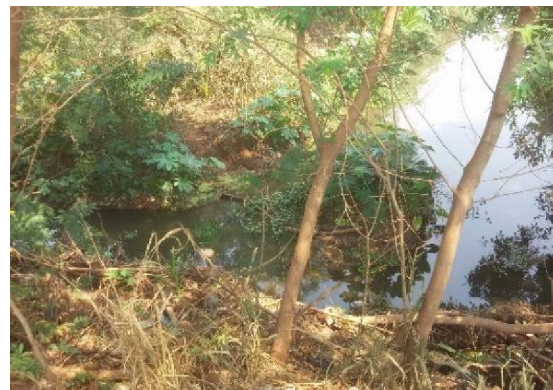
Figura 118 - Leito do córrego traíras no lado a montante da ponte no **Ponto 20**
