**UNIVAG – CENTRO UNIVERSITÁRIO DE VÁRZEA GRANDE
CIÊNCIAS AGRÁRIAS, BIOLÓGICAS E ENGENHARIAS
CURSO DE ARQUITETURA E URBANISMO**

**PROJETO URBANÍSTICO PARA REVITALIZAÇÃO DE ÁREAS DEGRADADAS
Parque linear – Torre de Canelas**

Artigo apresentado como requisito final para obtenção do título de Graduação em 2017, pelo Curso de Arquitetura, Urbanismo e Paisagismo do Centro Universitário de Várzea Grande-MT – UNIVAG.

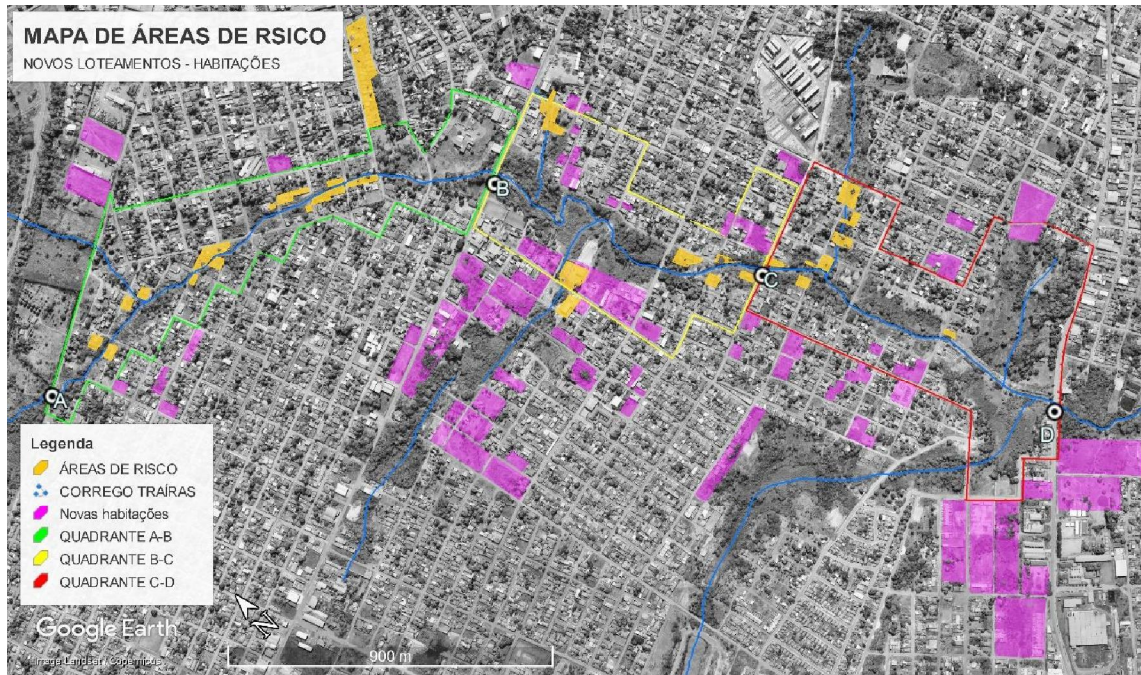
Figura 119 – mapa de áreas de risco

Segunda: as famílias removidas dessas áreas, não seriam designadas para longínquas habitações populares as quais se encontram distantes das áreas centrais da cidade. Pois seriam beneficiadas pelos loteamentos mapeados nas proximidades do córrego, conforme demonstra o mapa a seguir:

A partir da remoção dessas famílias e suas respectivas edificações dessas áreas, novos espaços poderão ser designados a ocupação do parque linear, aproveitando esses terrenos, assim como se prevê também o remembramento de quadras de modo que se destine uma maior área de preservação permanente – APP, as quais deverão ser integradas a proposta de implantação de um parque linear integral.

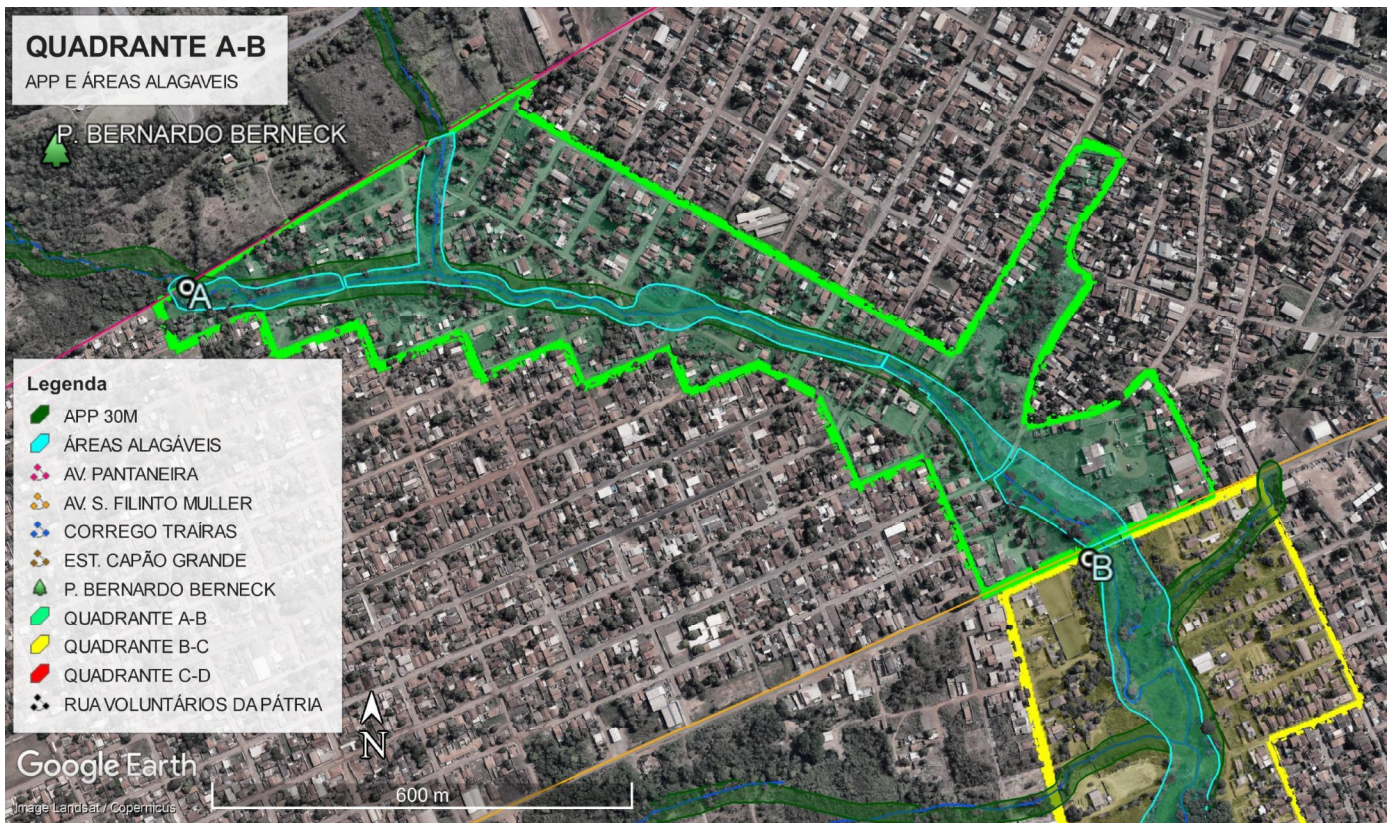
Figura 120 - Mapa de áreas alagáveis do quadrante AB

Tema 3: quadras e intervenções, conforme demonstra os mapas das (pag. 104, 105 e 106) as quadras demarcadas, deverão ceder o espaço ocupado irregularmente para a nova projeção da área do parque, visando essencialmente promover a revitalização da APP do córrego, assim como destinar áreas livres e desimpedidas, nas quais serão fixados equipamentos de lazer, esporte, segurança, convívio social e comércios. Para melhor integração e aproveitamento das áreas do parque proposto, fez-se o remembramento de quadras existentes e uma readequação das vias existentes.

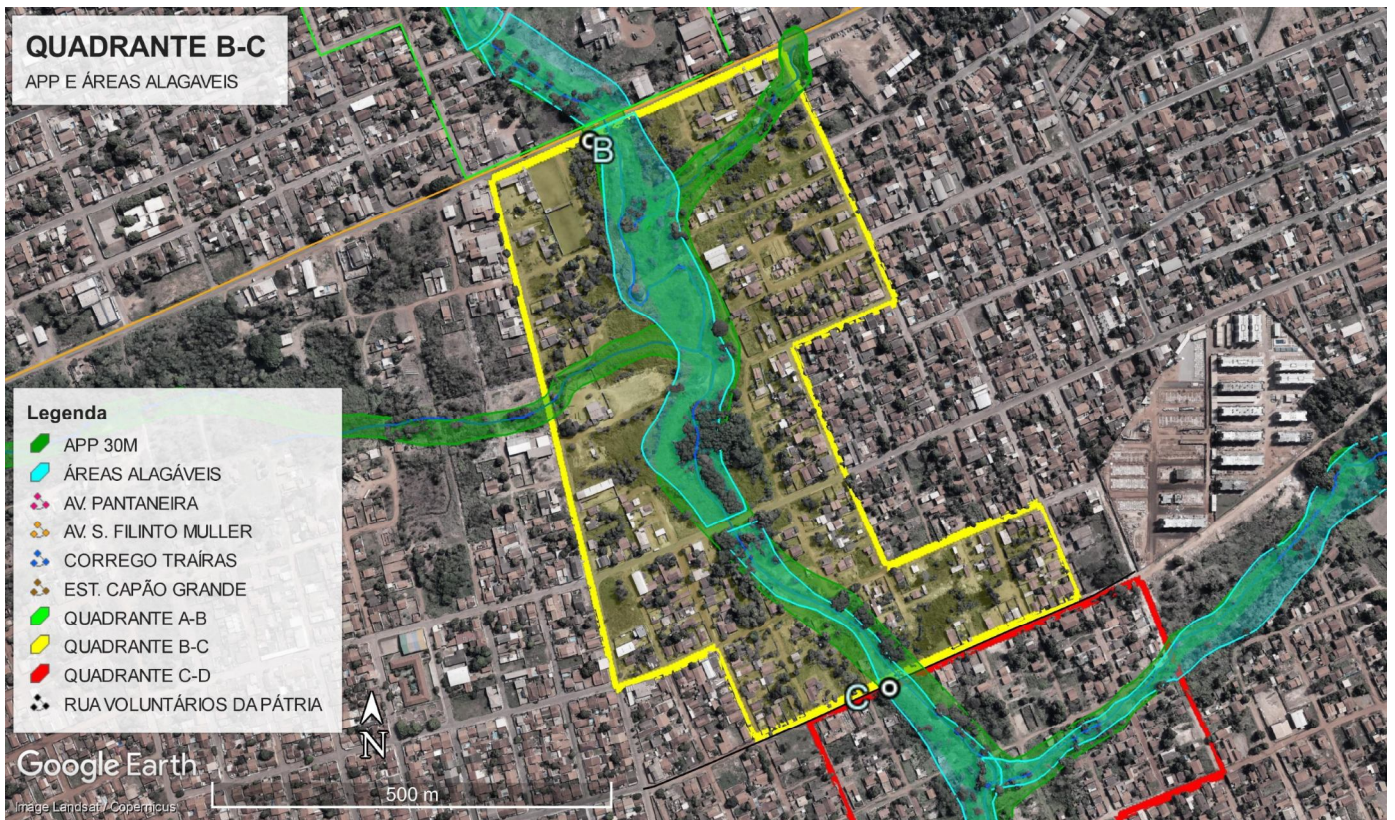
Figura 121 - Mapa de áreas alagáveis do quadrante BC

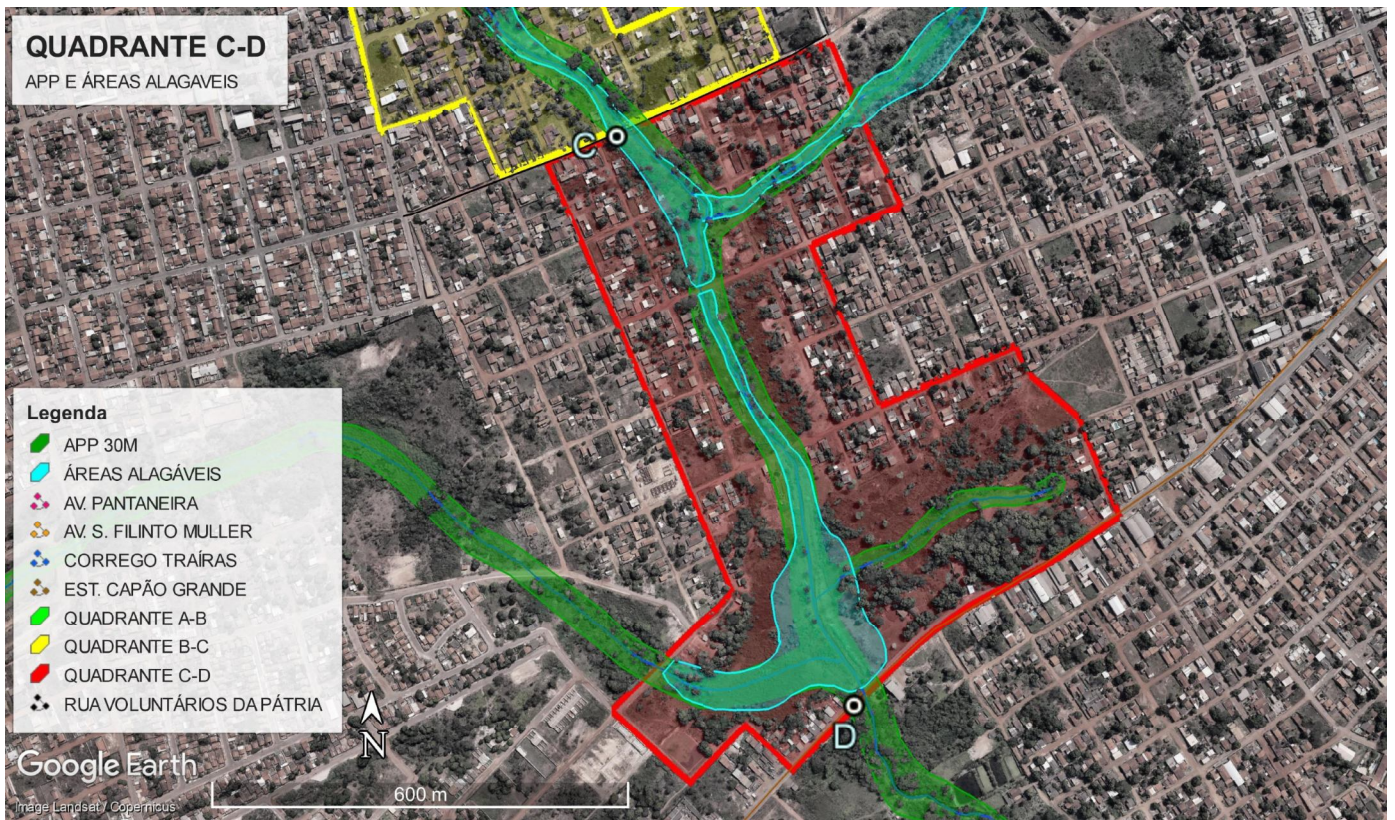
Figura 122 - Mapa de áreas alagáveis do quadrante CD

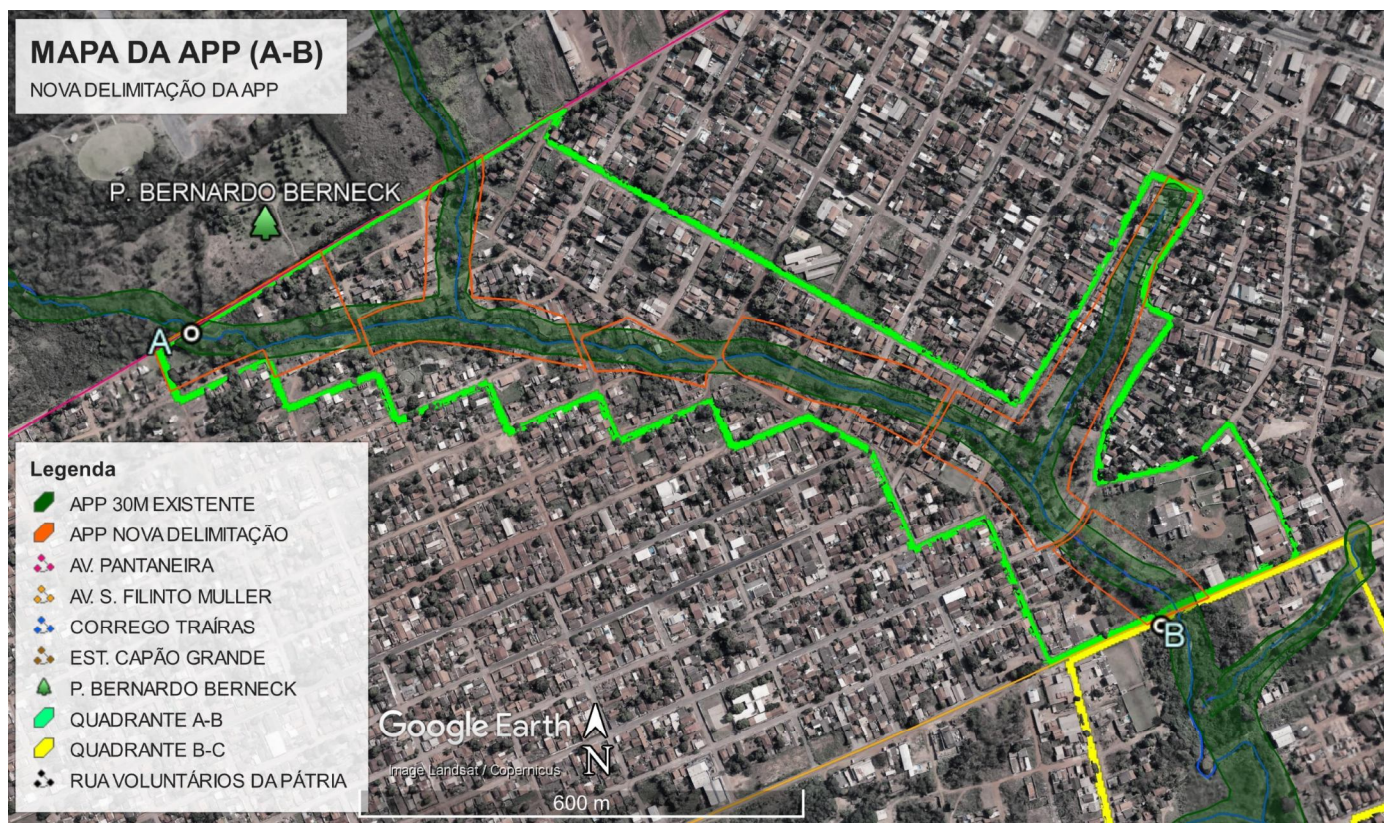
Figura 123 - Mapa de áreas alagáveis do quadrante AB

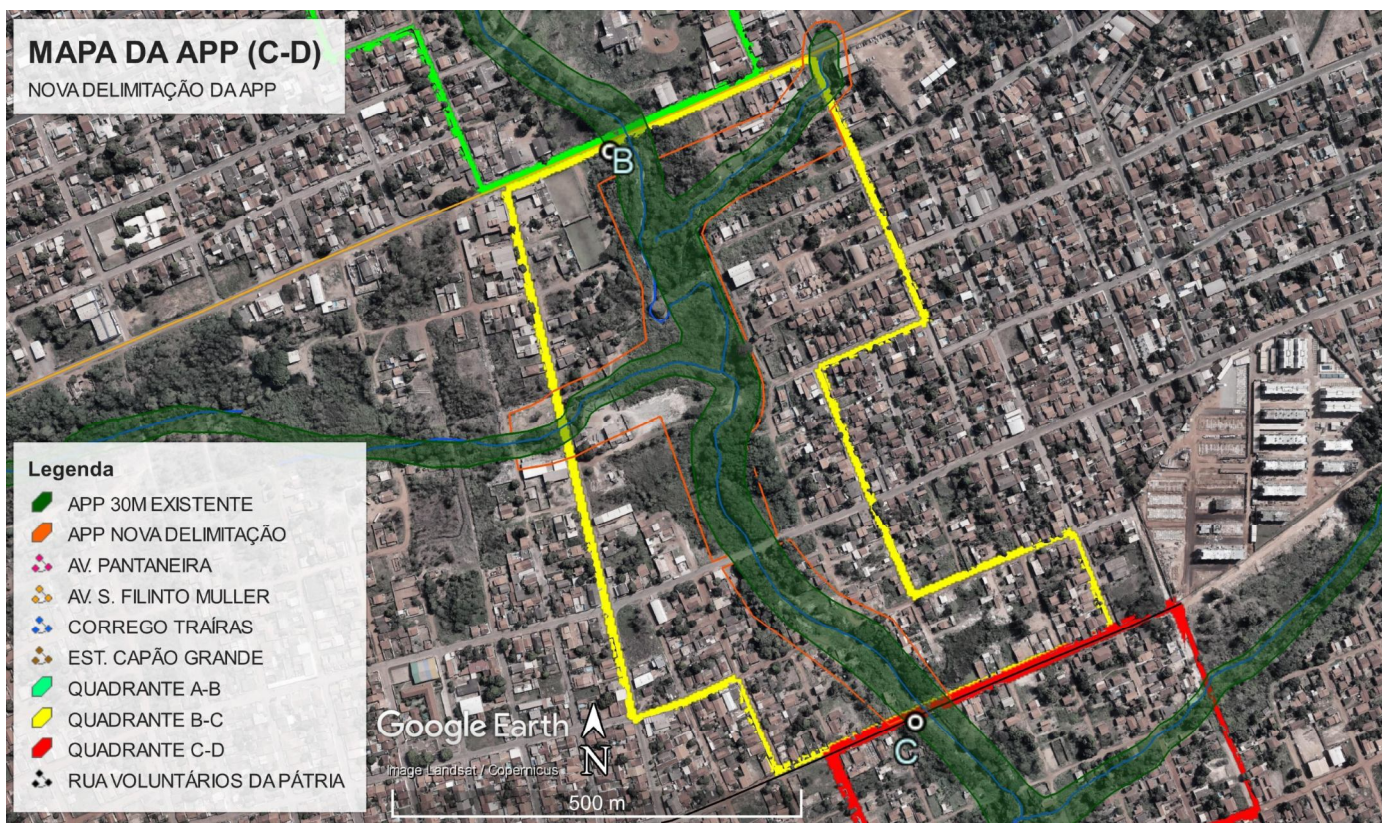
Figura 124 - Mapa de áreas alagáveis do quadrante BC

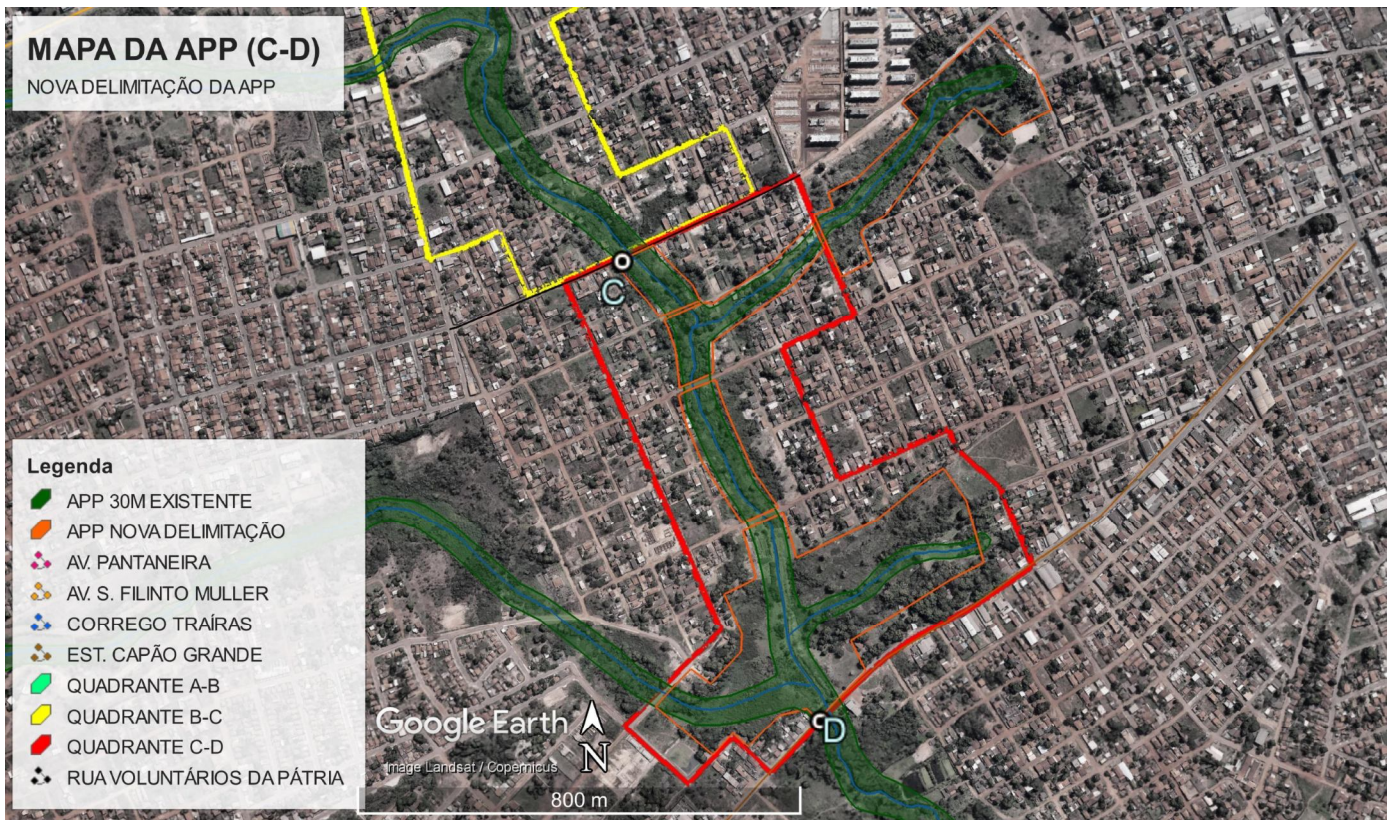
Figura 125 - Mapa de áreas alagáveis do quadrante CD

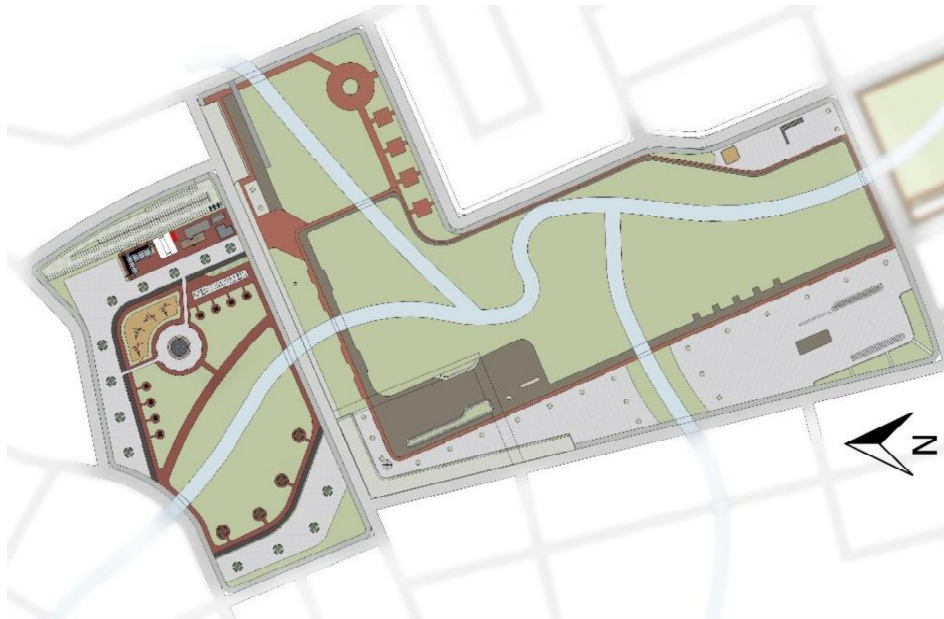
Figura 131 - recorte da implantação no quadrante B-C

As pistas de circulação e áreas de uso do parque, ocupam a disposição estabelecida pelo espaço restante entre as quadras envolvidas na intervenção, e a nova área delimitada para APP, desta forma o conceito geométrico padrão estabelecido no design é definido por linhas retas com bordas arredondadas que formam os canteiros gramados e demais áreas do calçadão conforme demonstra figura a seguir:

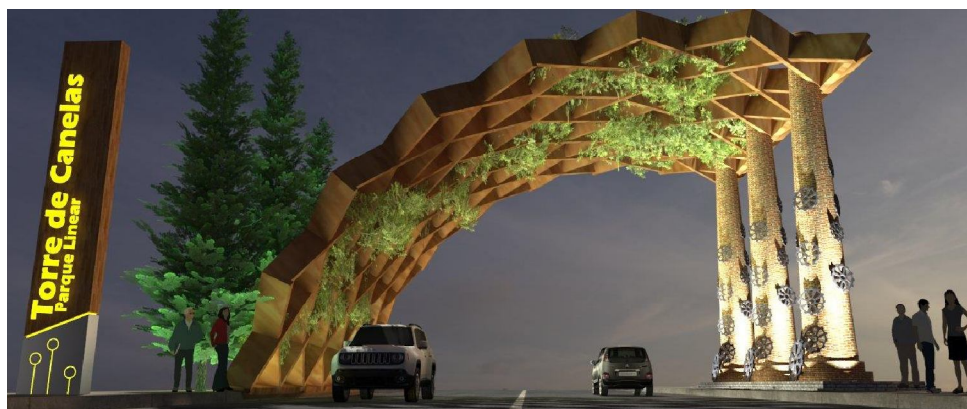
Figura 134 - Pórtico de identificação do parque, marco de localização

Sendo assim, os elementos incorporados no pórtico foram: as duas chaminés e as engrenagens em sua base, a cor de fundo da escuderia foi usado na fonte da escrita luminosa fixada sobre estrutura metálica em frisos ligando as duas extremidades superiores da chaminé, conforme demonstra figura a seguir:

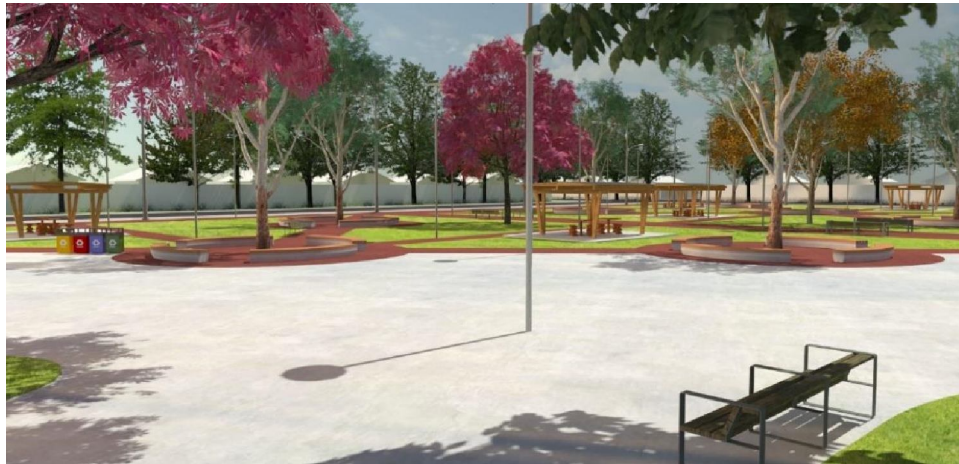
Figura 147 - Praça de laser com múltiplos espaços de convivência.

Por ocupar uma região centralizada entre as quadras próximas a área do parque, esta praça que também complementa a infraestrutura do porque possui entre seus equipamentos: pista de patinação, bancos, pergolados quiosques e áreas gramadas.

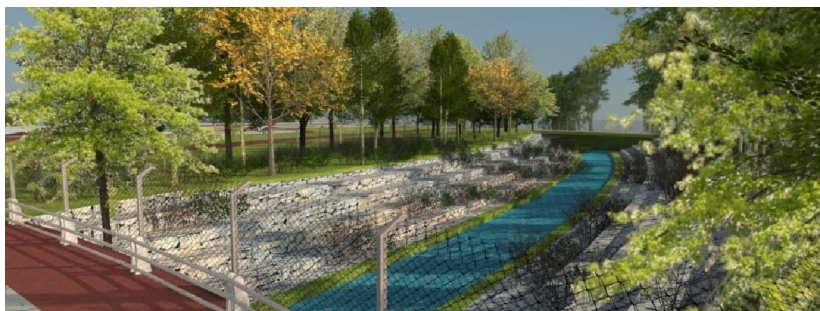
Figura 152 - Sistema de desaceleração da velocidade de escoamento superficial das águas de chuvas das áreas impermeabilizadas

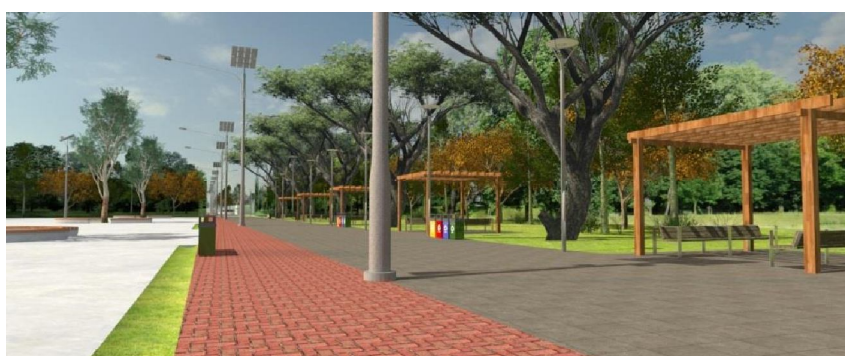
Figura 160 - Pista de ciclismo a esquerda e caminhada a direita com espaços de descanso nos pergolados e bancos

Na perspectiva acima observa-se o sistema canaleta natural locada entre o calçadão de patinação sendo uma área impermeável e as pistas de ciclismo e caminhada semipermeáveis. Este sistema, que também foi contemplado em todas as situações similares nas demais dependências do parque, atua como meio drenante das águas provenientes de chuvas, direcionando-as para o subsolo por meio de poços preenchidos com pedras gabião.

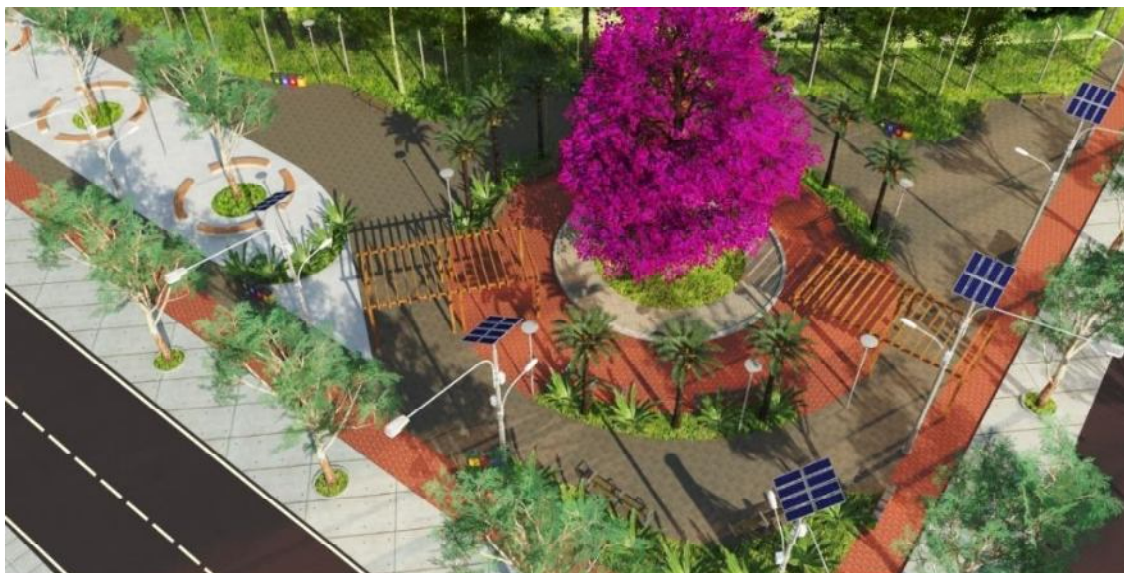
Figura 164 - Praça central de descaço e contemplação entre os quadrantes BC e CD

Esta praça como sendo o elemento central fixado ao lado da rua Voluntários da Pátria, possui ao centro um ipê roxo seguido ao redor por três grandes estruturas de pergolados que direcionam o sentido da circulação para a contemplação da beleza cênica composta pelo ipê com palmeiras ao seu derredor.

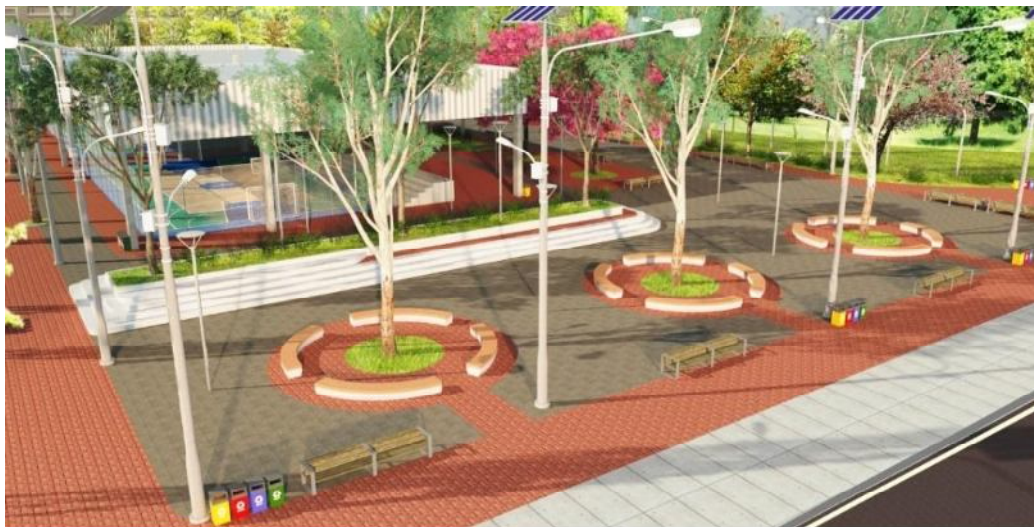
Figura 167 - Vista aérea dos bancos

O desenho incorporado no calçamento das áreas de convivências além de indicar os sentidos da circulação de um modo geral, que expressa referências ao conceito moderno permitindo a interligação entre do desenho total da proposta, al qual incorporou-se o piso drenante para o calçamento marrom e para a cor vermelha utilizou-se o bloco Inter travado semipermeável.

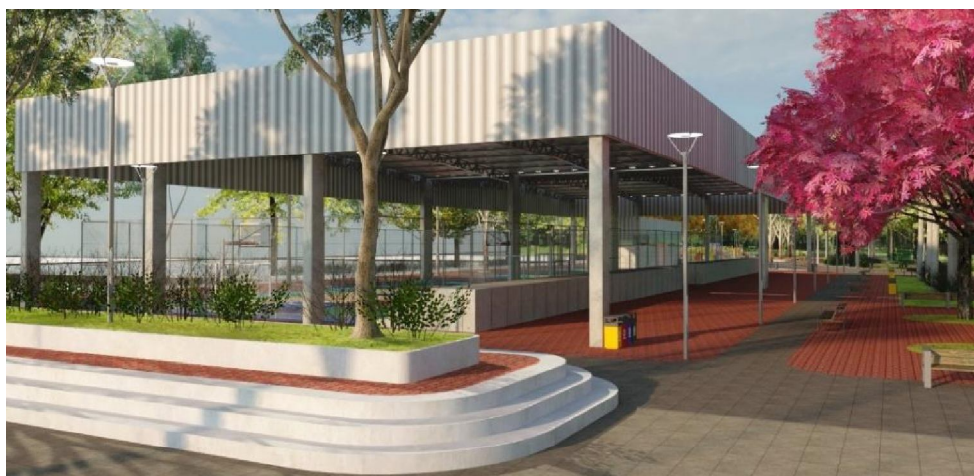
Figura 168 - Quadras cobertas com arquibancadas internas

Na parte externa da quadra, implantou-se um canteiro jardim elevado em quatro níveis de 30cm, dos quais podem ser usados como arquibancadas complementares á quadra.

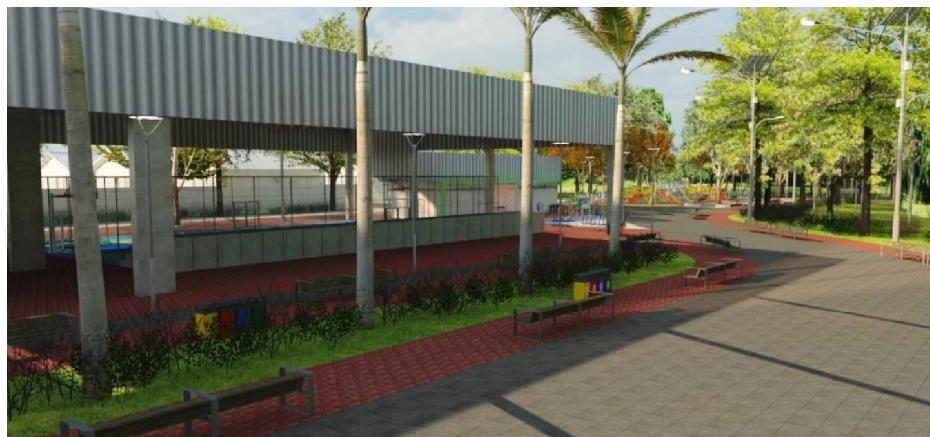
Figura 169 - canteiro central com palmeiras imperiais

Este canteiro estando situado ao lado da quadra poliesportiva, complementa com os dois ipês rosas, as palmeias como elementos mais leves do cenário.

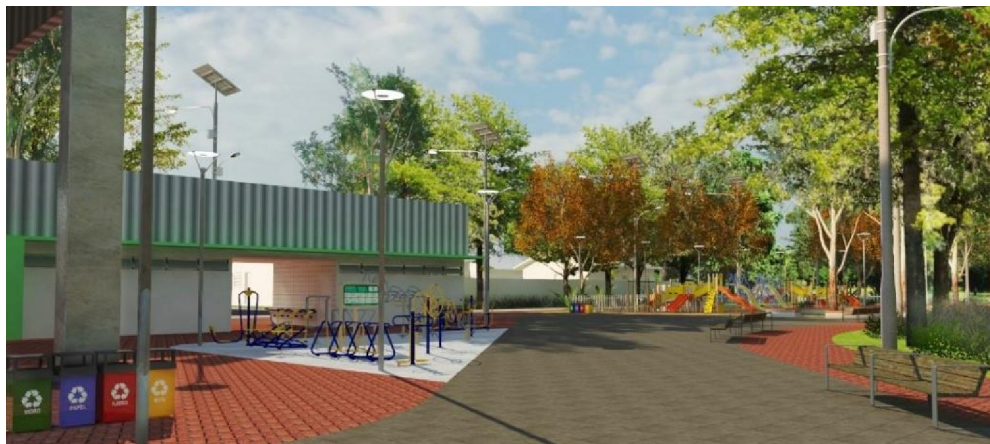
Figura 170 - equipamentos complementares da praça esportiva

Nesta cena podemos verificar ao fundo os sanitários que complementam a estrutura das quadras, assim como há o espaço destinado para a academia ao ar livre, composta por equipamentos para pré-aquecimento aos eventos esportivos da praça.

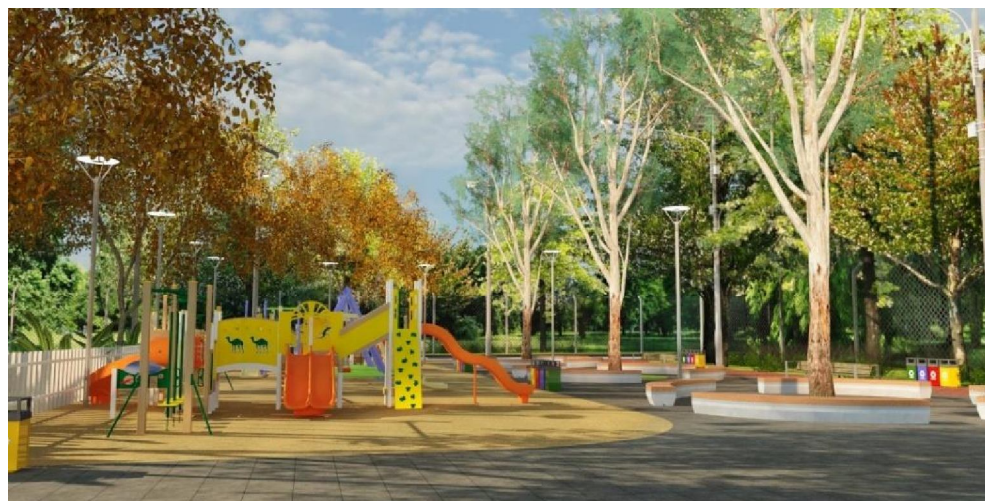
Figura 171 - playgrounds com bancos para descanso

Para complementar os equipamentos da praça, dista-se nesta cena um playground situado em um espaço com areia, os bancos ao situados ao lado do

equipamento além de propiciar descanso e convívio social entre os pais das crianças, garante seu monitoramento integral enquanto as crianças se divertem, estando limitadas por segurança a uma cerca no perímetro externo do playground.

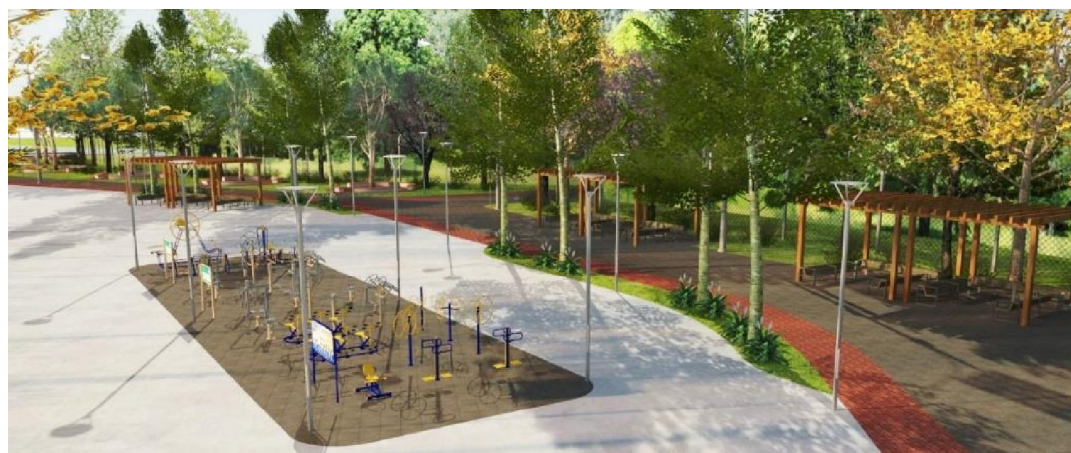
Figura 173 - Academia ao ar livre

Nesta cena a cima, o ambiente incorporado pela paisagem contempla espaços com pergolados para descansos refúgios e convívios sociais, separados

pelas pistas de ciclismo, caminha e canteiro com jardim, dista o espaço da academia ao ar livre com programas completos de treinos.

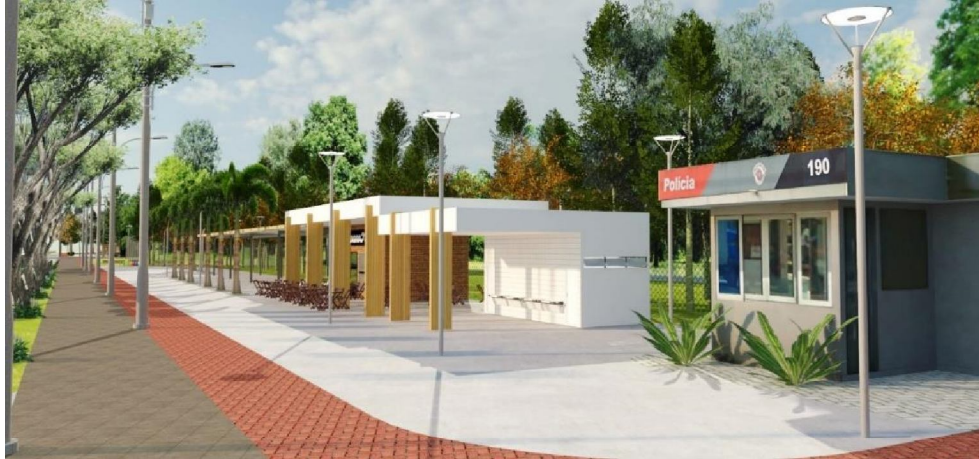
Figura 174 - praça comercial (feiras)

Este espaço da praça comercial foi pensando de forma a agregar em um único espaço as estruturas cobertas para formações de barracas de feiras, assim como também propicia um espaço de conveniências com mesas para happy hours no fim da tarde com toda segurança necessária.

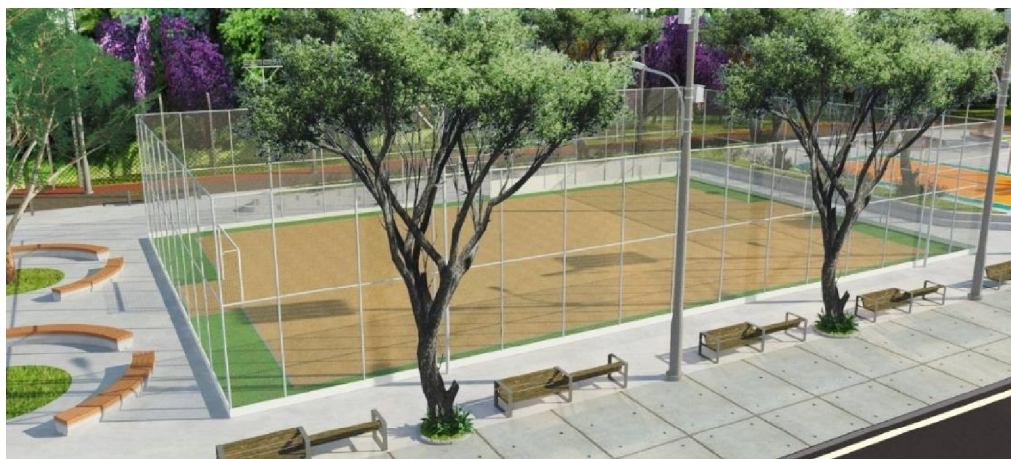
Figura 177 - Campo de futebol de areia

Para garantir o conforto da prática esportiva, ao redor do equipamento dista-se árvores de porte médio com copas altas que sombreiam os bancos na calçada.

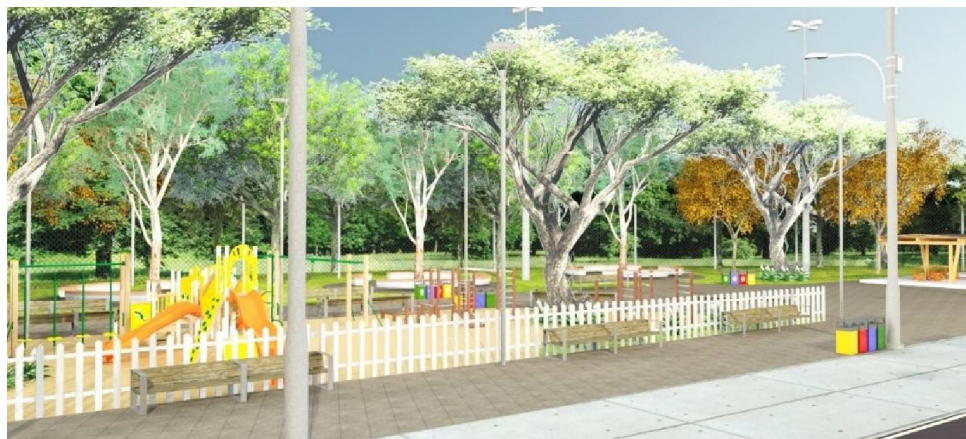
Finalizando todas as quadras que integram o quadrante CD, o ambiente abaixo além de estar integrado ao lado destes outros espaços anteriores, foi pensado exclusivamente como espaço de lazer recreativo, com equipamentos voltados para o público infantil, contando com toda a segurança do espaço através de cercas limitadoras, no plano de fundo da cena, os responsáveis pelas crianças podem acompanhar e monitorar suas atividades, estando acomodados nos bancos circulares e quiosques.

Figura 178 - Praça recreativa infantil

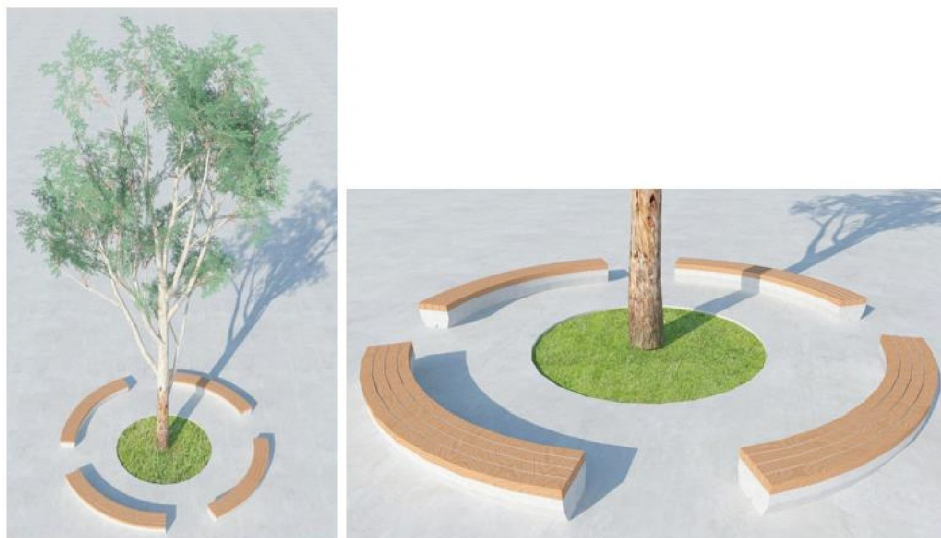
Figura 179 - Perspectiva do modelo padrão de vegetação – tipologia/ árvore (Pau Amarelo) com banco artificial circular de 4 módulos

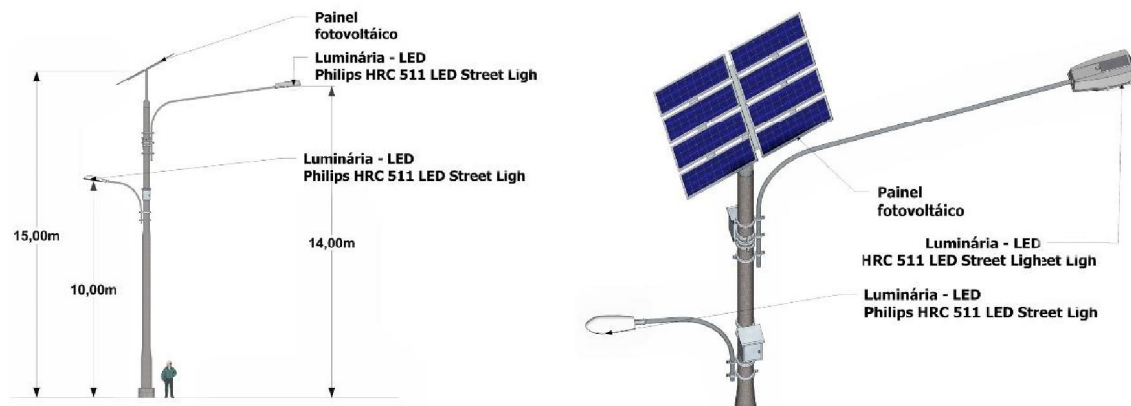
Figura 199 - Poste modelo padrão com 2 luminárias opostas

* Aplicação geral em todas dependências do parque

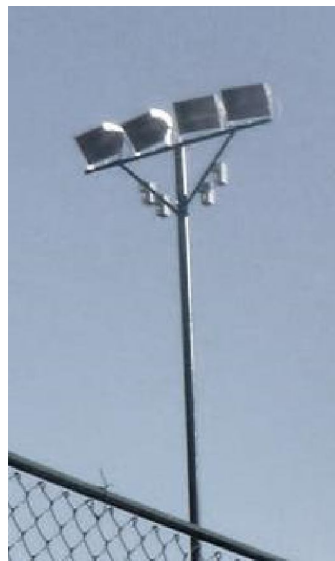
Figura 201 - Refletor LED com poste metálico, modelo padronizado para iluminação dos equipamentos esportivos

* modelo: Refletor Projetor Fechado 9m altura

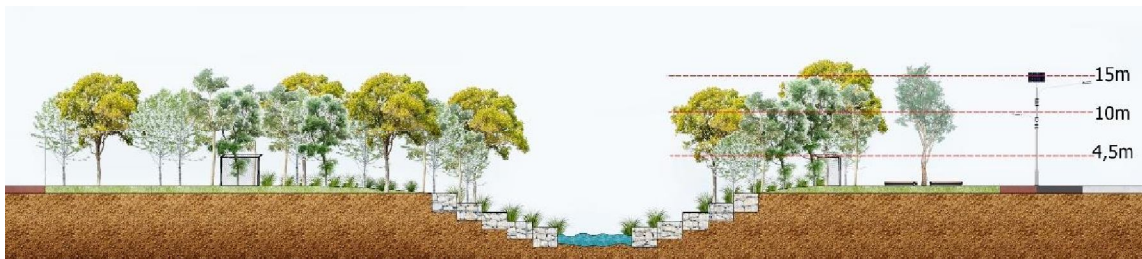
Figura 204 - Corte (AA) da seção anterior

Ao adotar estas duas técnicas, a seguir são apresentados os cortes esquemáticos exemplificados através de recortes do perfil da topografia do córrego as duas técnicas empregadas na intervenção

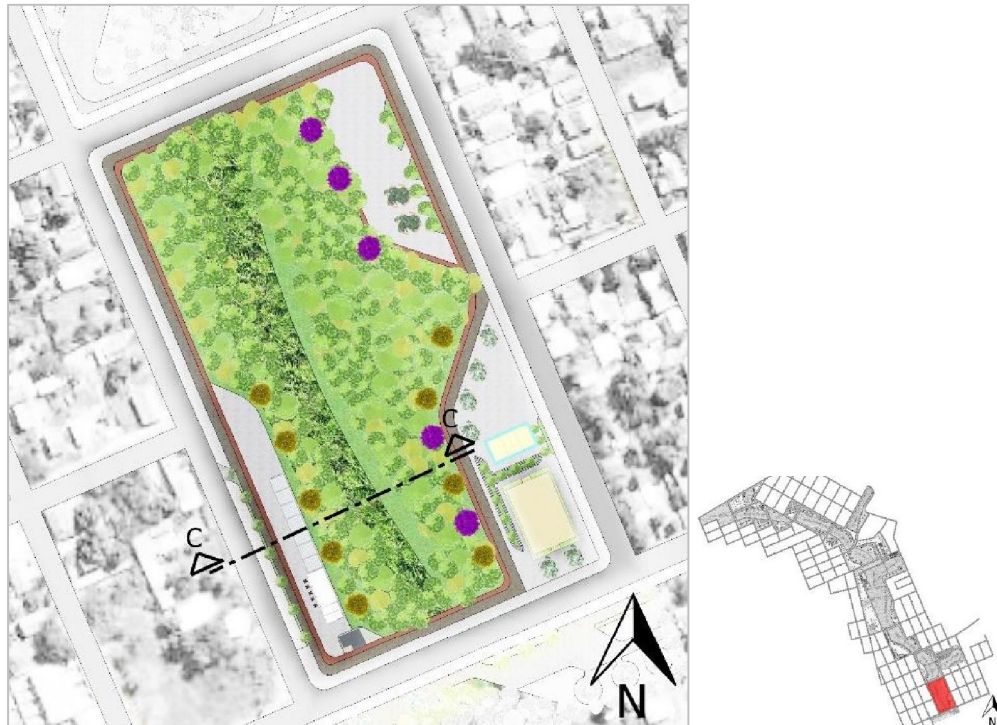
Figura 207 - Recorte do quadrante (CD), implantação geral

dinâmica desse método, de acordo com as propostas de intervenção, prevê-se a ampliação da área da APP, propondo o plantio de vegetação nativa, de modo que esta esteja cercada com alambrados em todo seu perímetro.

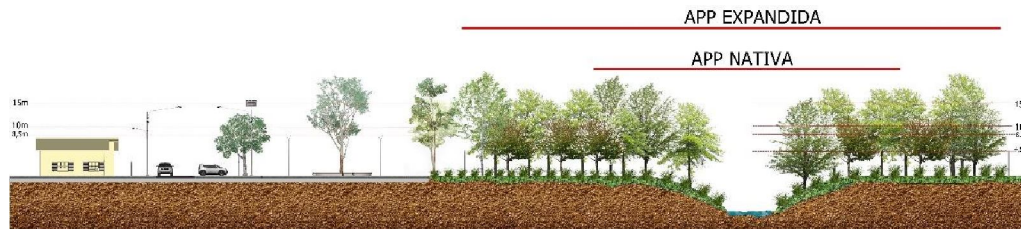
Figura 208 - Corte (CC) da seção anterior
